TÜV SÜD Auto Service GmbH
Wailandstr. 23
63741 Aschaffenburg

Erstellungsdatum: 09.07.2019
Besichtigungsdatum: 06.07.2019
Protokoll-Nummer: 616-2019
Sachverständiger: KP / JP

Expertise LKW
Vertragsnummer: 1013440

FIN: WDB96702510174403
Kennzeichen: H-TD 1515

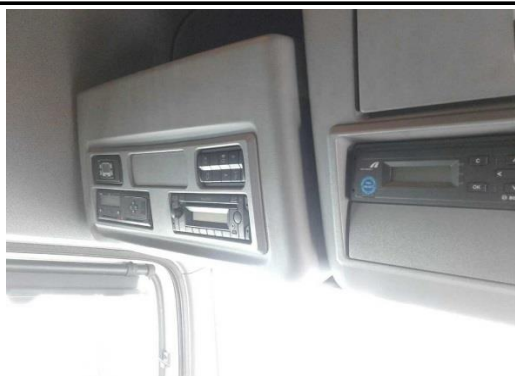
OBU verbaut

Nr. Bauteilgruppe	Beschreibung
1 Sonstiges	keine Wartungsnachweise vorhanden, durchführen
2 Sonstiges	§ 57b fällig, HU demnächst fällig, UVV LBW kein Nachweis, durchf.
3 Sonstiges	OBU verbaut, demontieren
4 Aufbau	Koffer beklebt/beschriftet, neutralisieren
5 Aufbau	Untersatz rechts verformt, inst. / lack.
6 Aufbau	Kofferwände links/ rechts "Spinnweben", inst. / lack.
7 Ladebordwand	Alublatt mehrfach gerissen, inst.
8 Ladebordwand	Fußschalter ohne Funktion, erneuern
9 Anbauteil	Unterfahrschutz rechts vorn eingerissen/Lackschaden, inst. / lack.
10 Spiegel	Weitwinkelspiegel rechts gebrochen, erneuern
11 Beleuchtung	Heckleuchten links / rechts gebrochen, erneuern

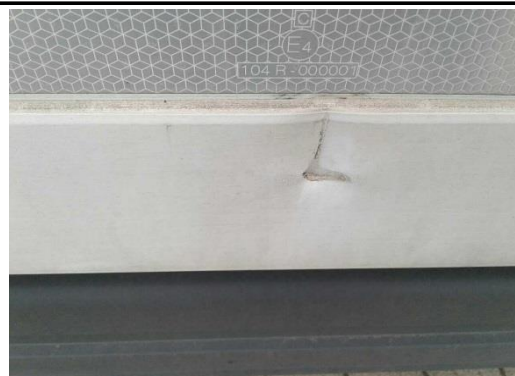
Unterzug rechts verformt

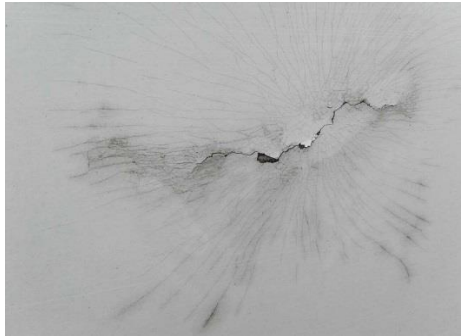
Seitenwände links / rechts gerissen

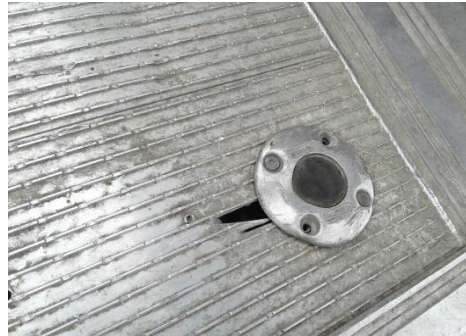
Fußschalter o.F. / Alublatt gerissen

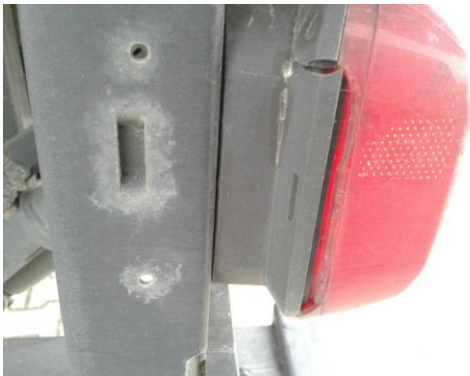
Heckleuchten links / rechts gebrochen

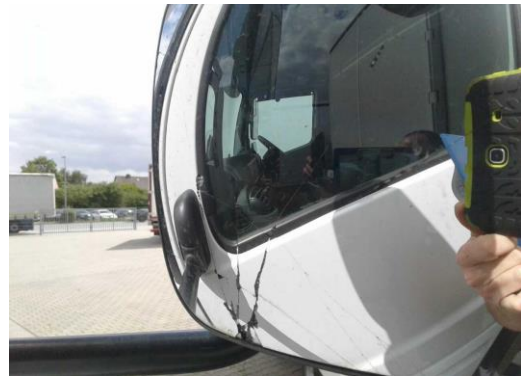
Weitwinkelspiegelglas rechts gerissen
