TÜV SÜD Auto Service GmbH
Wailandstr. 23
63741 Aschaffenburg

Erstellungsdatum: 23.04.2024
Besichtigungsdatum: 19.04.2024
Protokoll-Nummer: 857-2024
Sachverständiger: MM / JH

Expertise LKW
Vertragsnummer: 1051977-000

FIN: YV2RTY0A4RB455897
Kennzeichen: SU-DT 1060

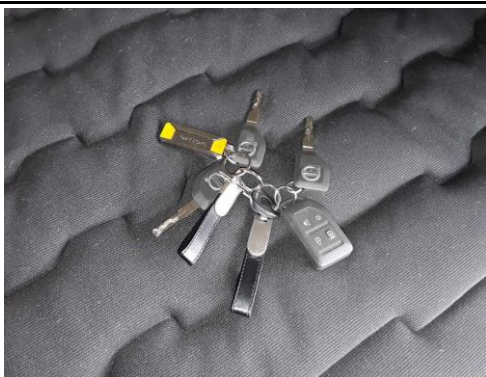
1	Schließanlage 1x Funkfernbedienung fehlt, erneuern
---	--

Funkfernbedienung fehlt

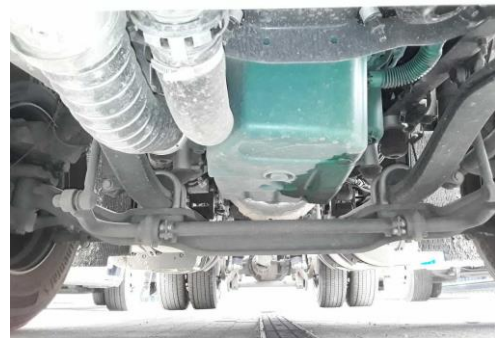
2	Motor undicht, Diagnose durchführen (Folgekosten möglich, Garantie prüfen)
---	--

Motor undicht
