Expertise

Vertragsnummer: 1049358-000

FIN: W1T96340110693651

Kennzeichen: HS BR 191

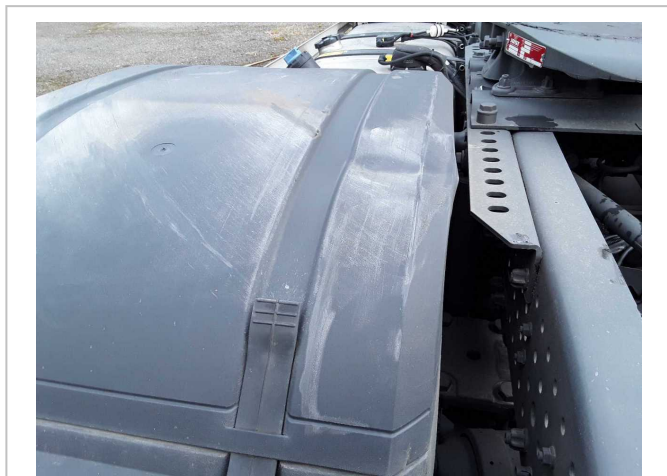
Beschädigung 3: Rahmen: Kotflügelabdeckung hinten links - verformt - erneuern

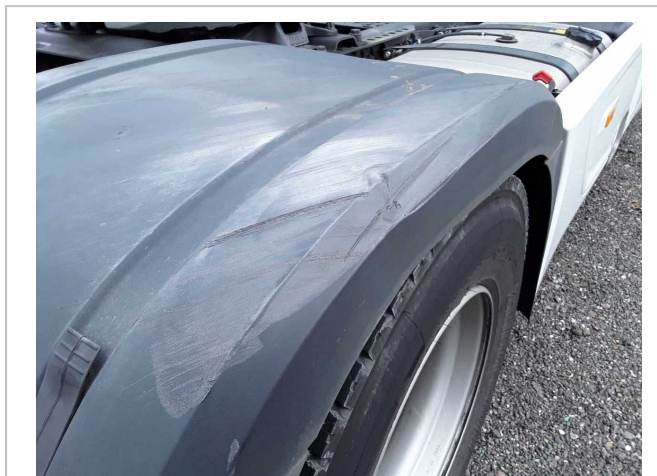
Beschädigung 4: Rahmen: Kotflügelabdeckung hinten rechts - verformt - erneuern
