### Expertise Anhänger

Vertragsnummer: 1049850-000

W0912L221PLP50082

WT-W 2123

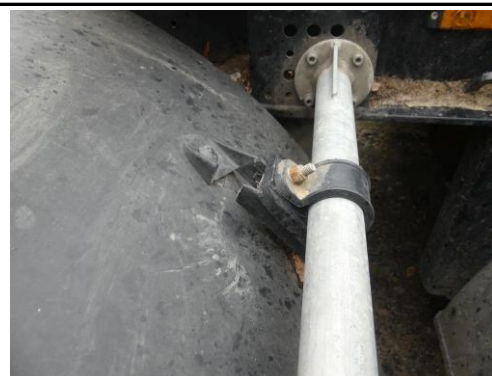
Nr. Bauteilgruppe	Beschreibung
1 Sonstige	Wartung kein Nachweis/HU fällig, druchführen
2 Kotflügel	Vorne links gebrochen, erneuern

Kotflügel gebrochen
