Expertise

Vertragsnummer: 1035844-000

FIN: W1T96340610577674

Kennzeichen: PB FU 5741

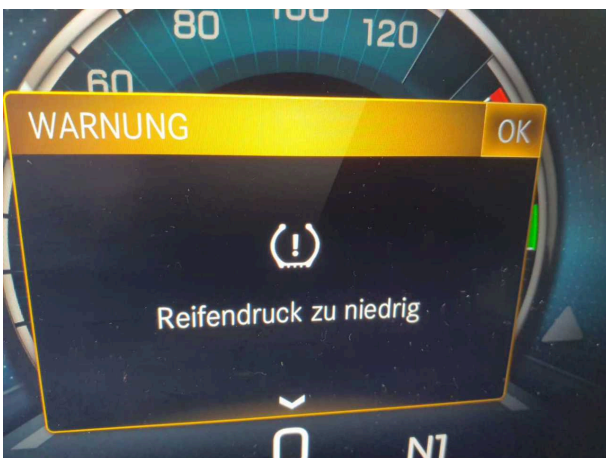
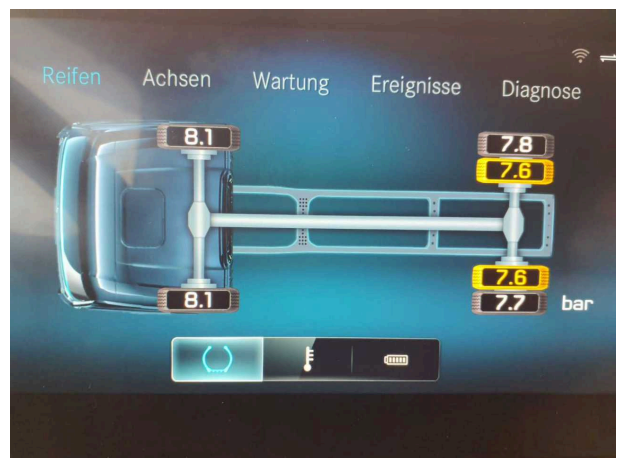
Beschädigung 1: Rad/Reifen: Reifen hinten (Druckanzeige) - Funktion / Zulässigkeit - befunden ggf. instandsetzen

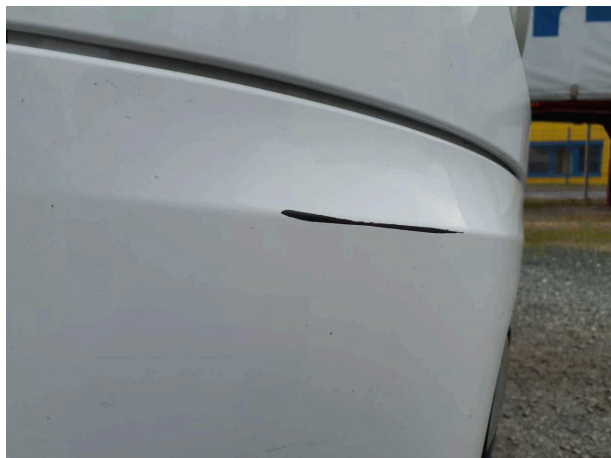
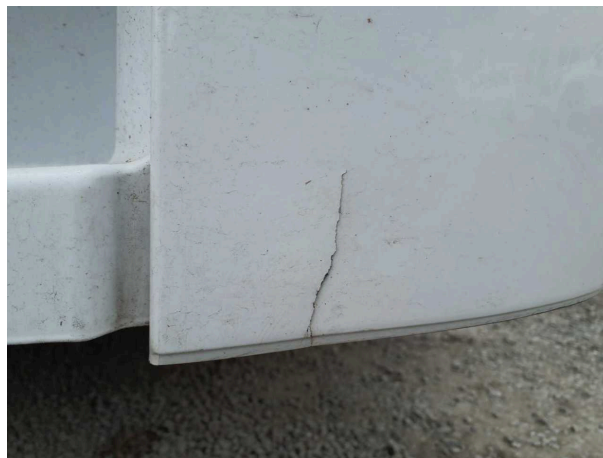
Beschädigung 3: Stossfänger vorn: Bugschürze rechts - gebrochen / gerissen - instandsetzen und lackieren

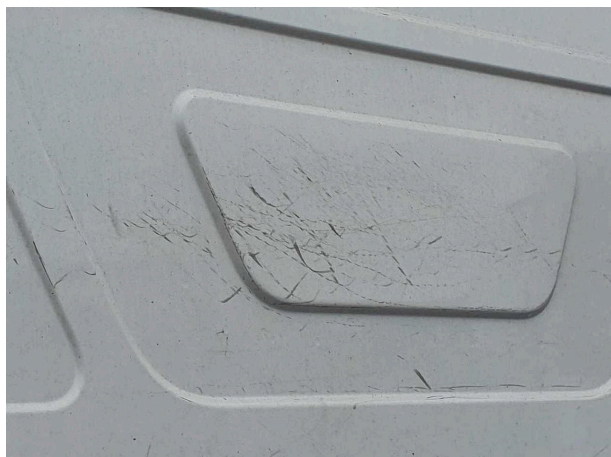
Beschädigung 4: Fahrerhaus: Rückwand - Kratzer - lackieren

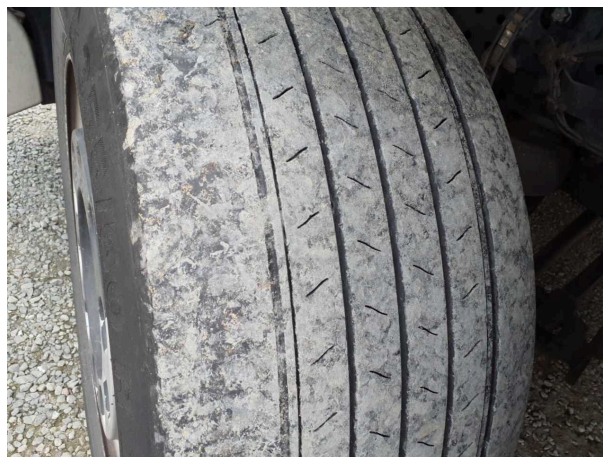
Beschädigung 5: Rad/Reifen: Reifen vorn links - verschlissen - erneuern
