Expertise

Vertragsnummer: 1035843-000

FIN: W1T96340610578144

Kennzeichen: PB FU 5794

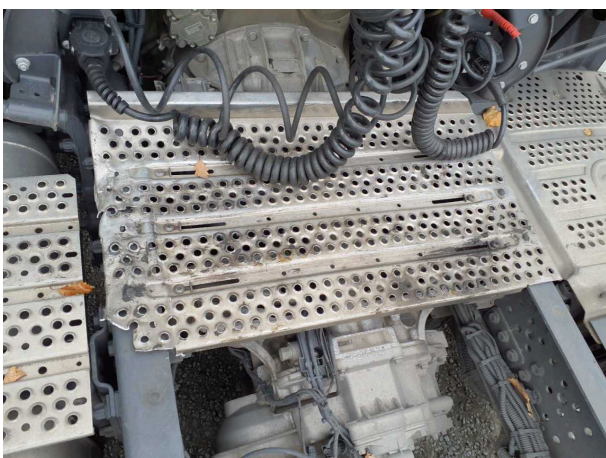
Beschädigung 2: Rahmen: Auftritt hinter Fahrerhaus Mitte - verformt - erneuern

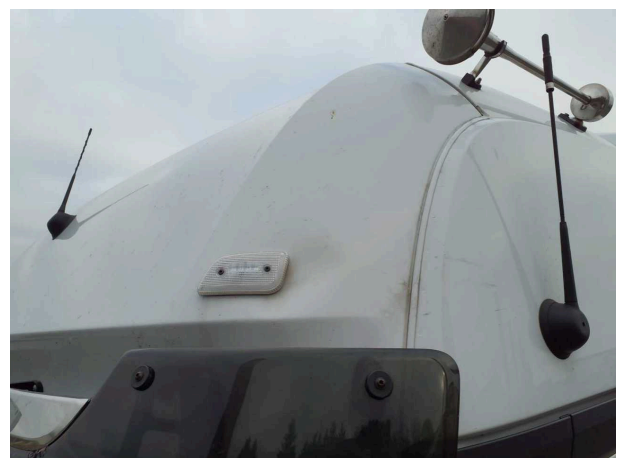
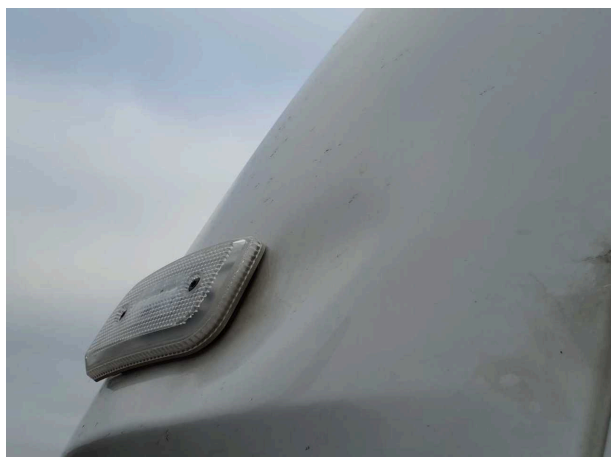
Beschädigung 3: Fahrzeugdach: Dach - Delle(n) - Smart Repair
