Erstellungsdatum: 01.08.2024
Besichtigungsdatum: 31.07.2024
Protokoll-Nummer: 1616-2024
Sachverständiger: PJ / GM

Expertise Anhänger

SVH651DP0NA002476

WT-W 1033

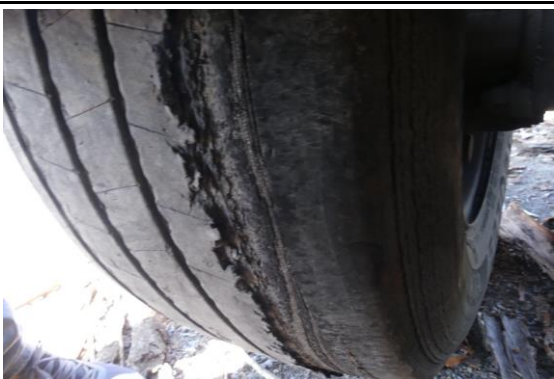
| Nr. Bauteilgruppe | Beschreibung |
|---|---|
| 2 Rad / Reifen | Reifen 2. Achse rechts beschädigt, erneuern |

Reifen 2. Achse rechts beschädigt

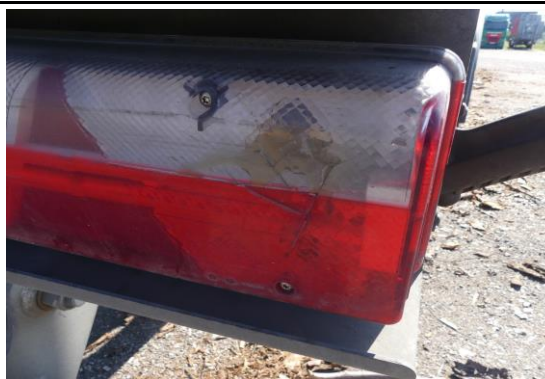
| Nr. Bauteilgruppe | Beschreibung |
|---|---|
| 3 Beleuchtung | Glas Rückleuchte rechts gebrochen, erneuern |

Glas Rückleuchte rechts gebrochen
