Erstellungsdatum: 10.12.2024
Besichtigungsdatum: 04.12.2024
Protokoll-Nummer: 2732-2024
Sachverständiger: KP / JH

Expertise Anhänger

XPNKOC100MD084333

PLÖ HT 391

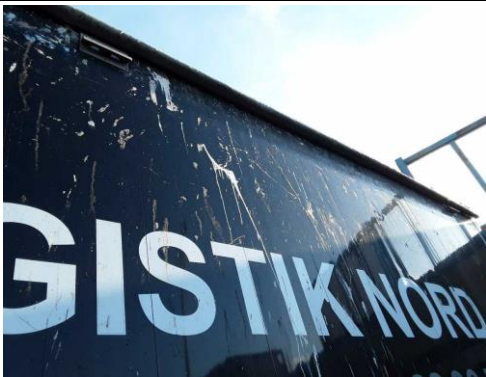
Seitenwand Farbspritzer

Nr. Bauteilgruppe	Beschreibung
1 Sonstiges	Wartung kein Nachweis, durchführen
2 Sonstiges	Auflieger beklebt/beschriftet, neutralisieren
3 Aufbau	Seitenwand links mit Farbe bespritzt, reinigen
4 Aufbau	Stirnwand verkratzt, lackieren
5 Aufbau	Seitenwand rechts verkratzt, lackieren
6 Aufbau	Seitenwand links Delle, inst./lackieren
7 Aufbau	Querstrebe Rollplane verformt, inst.
8 Aufbau	Seitenwand rechts 2x instand gesetzt, Wertminderung

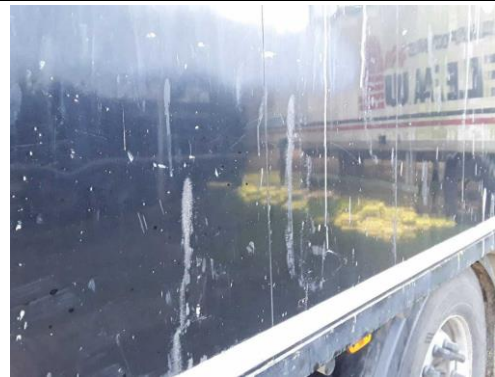
Seitenwand Farbspritzer

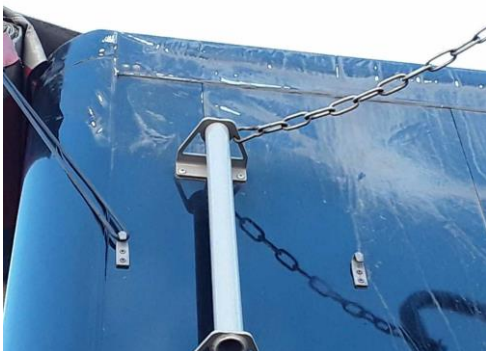
Stirnwand verkratzt

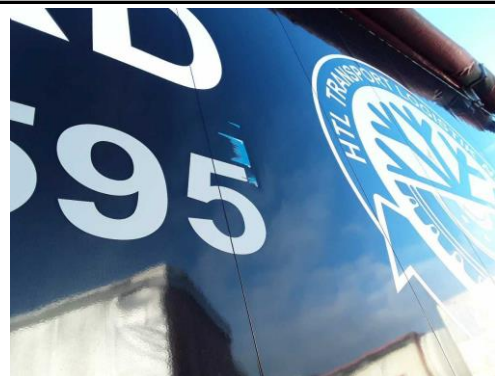
Seitenwand verkratzt

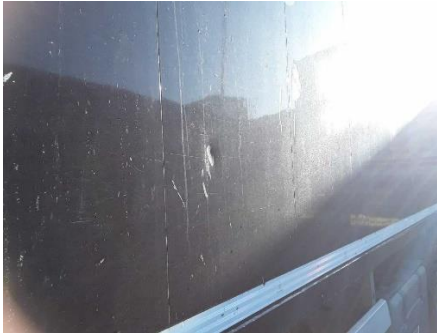
Seitenwand Delle

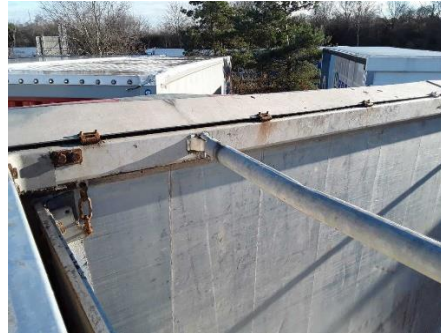
Querstrebe Rollplane verformt

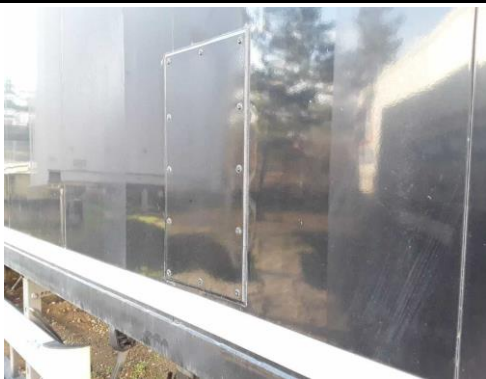
Seitenwand instand gesetzt

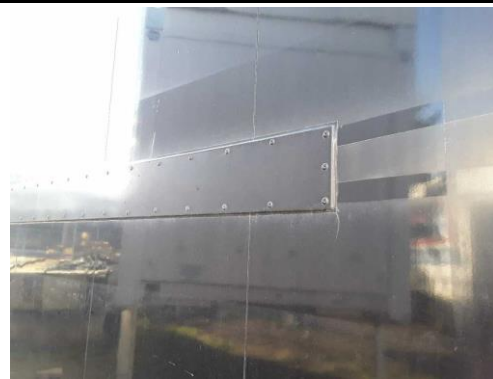
Seitenwand instand gesetzt
