TÜV SÜD Auto Service GmbH  
Wailandstr. 23  
63741 Aschaffenburg

**Expertise LKW**  
**Vertragsnummer: 1044198-000**

**FIN: YS2S4X20005685032**  
**Kennzeichen: A DL 233**

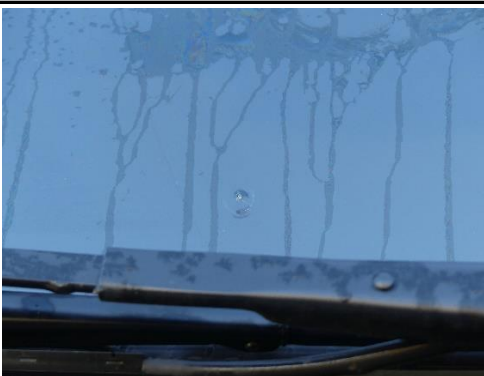
Frontscheibe Steinschlag

Nr. Bauteilgruppe	Beschreibung
1 Sonstiges	Fahrzeug beklebt/beschriftet, neutralisieren
2 Sonstiges	OBU verbaut, ausbauen
3 Sonstiges	Wartung kein Nachweis, durchführen
4 Sonstiges	HU in Kürze fällig, durchführen
5 Sonstiges	Tachoprüfung in Kürze fällig, durchführen
6 Verglasung	Frontscheibe Steinschlag, erneuern
7 Rahmen	Kotflügelabdeckung hinten links verkratzt, lackieren
8 Rahmen	Kotflügelabdeckung hinten rechts verkratzt, lackieren
9 Rahmen	Rahmenverkleidung vorne rechts verkratzt, lackieren
10 Karosserie	Bugspoiler rechts verkratzt, lackieren
11	
12	
13	
14	
15	
16	
17	
18	
19	
20	
21	
22	
23	
24	
25	
26	
27	
28

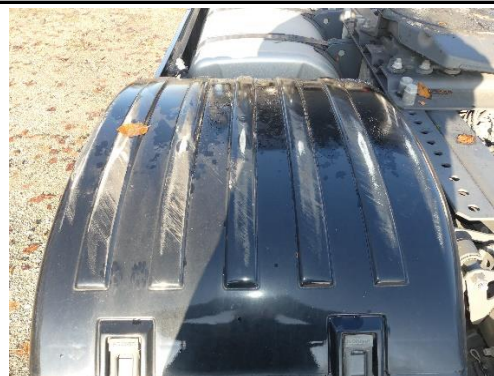
Kotflügelabdeckung links verkratzt

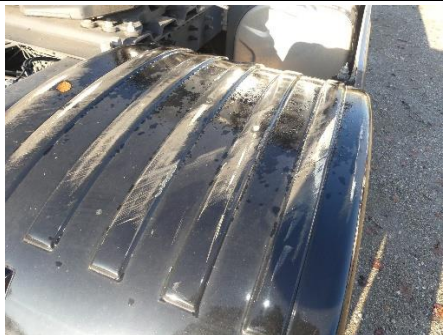
Kotflügelabdeckung rechts verkratzt

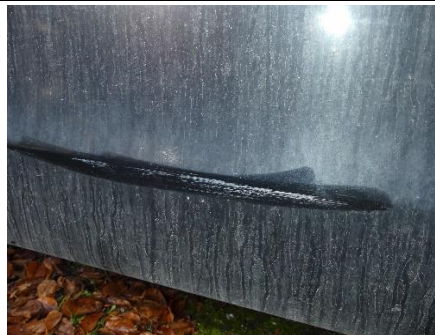
Rahmenverkleidung rechts verkratzt

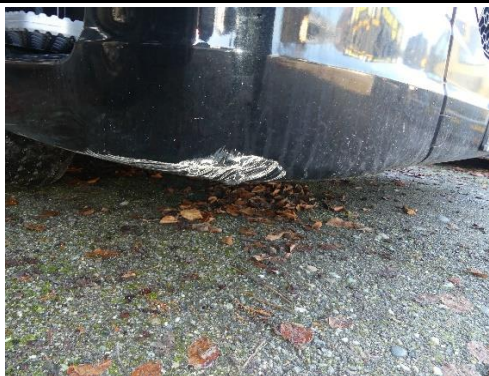
Bugspoiler rechts verkratzt
