Erstellungsdatum: 10.12.2024
Besichtigungsdatum: 05.12.2024
Protokoll-Nummer: 2740-2024
Sachverständiger: CP / JH

Expertise LKW
Vertragsnummer: 1050802-000

FIN: YS2S4X20009331914
Kennzeichen: A DL 232

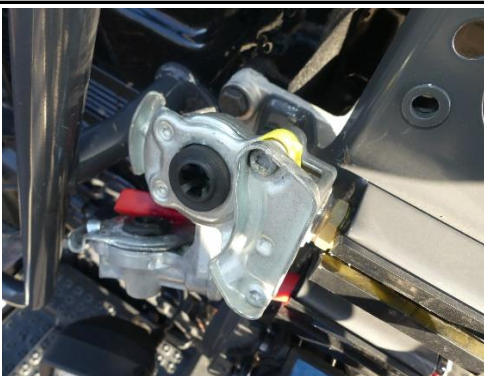
Nr. Bauteilgruppe	Beschreibung
1 Sonstiges	Fahrzeug beklebt/beschriftet, neutralisieren
2 Sonstiges	OBU verbaut, ausbauen
3 Sonstiges	Wartung fällig, durchführen
4 Bremsanlage	Staubschutzkappe Kupplungskopf Steuerleitung gebrochen, erneuern
5 Innenraum	Befestigung Vorhang Fahrerseite lose, inst.
6 Sonstiges	HU fällig, durchführen
7	
8	
9	
10	
11	
12	
13	
14	
15	
16	
17	
18	
19	
20	
21	
22	
23	
24	
25	
26	
27	
28

Staubkappe gebrochen

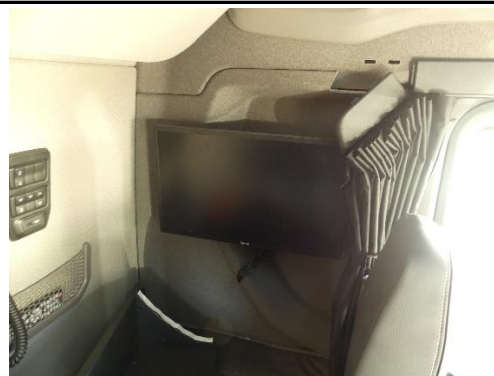
Vorhang lose
