TÜV SÜD Auto Service GmbH
Wailandstr. 23
63741 Aschaffenburg

Erstellungsdatum: 10.12.2024
Besichtigungsdatum: 05.12.2024
Protokoll-Nummer: 2739-2024
Sachverständiger: CP / JH

Expertise LKW
Vertragsnummer: 1053576-000

FIN: YS2S4X20005731286
Kennzeichen: A DL 230

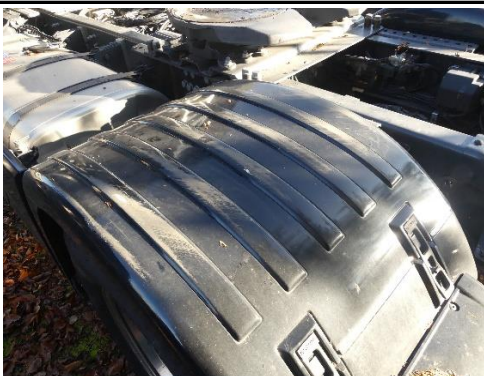
Kotflügelabdeckung links verkratzt

Nr. Bauteilgruppe	Beschreibung
1 Sonstiges	Fahrzeug beklebt/beschriftet, neutralisieren
2 Sonstiges	OBU verbaut, ausbauen
3 Rahmen	Kotflügelabdeckung hinten links verkratzt, lackieren
4 Rahmen	Kotflügelabdeckung hinten rechts verkratzt, lackieren
5 Schließenanlage	3x Fahrzeugschlüssel fehlt, ersetzen
6	
7	
8	
9	
10	
11	
12	
13	
14	
15	
16	
17	
18	
19	
20	
21	
22	
23	
24	
25	
26	
27	
28

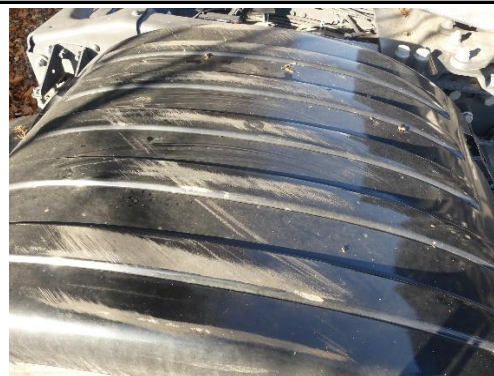
Kotflügelabdeckung rechts verkratzt
