Erstellungsdatum: 14.11.2024
Besichtigungsdatum: 11.11.2024
Protokoll-Nummer: 2508-2024
Sachverständiger: CP / AA

Expertise Anhänger

WKESD000001046907

LR-R 742

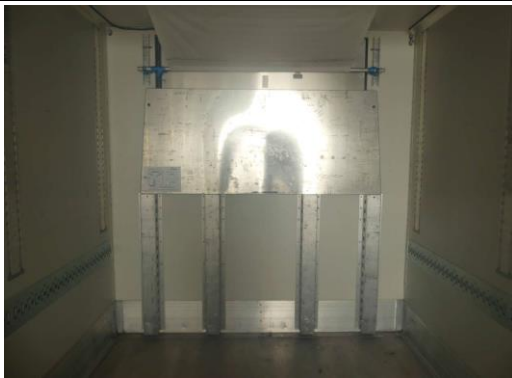
Nr. Bauteilgruppe	Beschreibung
1 Sonstiges	Wartung kein Nachweis, durchführen
2 Aufbau	HU kein Nachweis, durchführen
3 Sonstiges	Wartung in Kürze fällig, druchführen
4 Kühlkoffer	Stirnwandschutz Laderaum verformt, instandsetzen
5 Rahmen	Spritzschutz hinten rechts eingerissen, erneuern
6 Rad/Reifen	Reifen 3. Achse verschlissen, 2x erneuern

Stirnwandschutz verformt

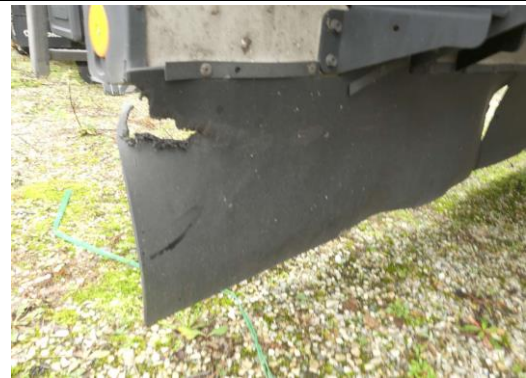
Spritzschutz Heck rechts eingerissen
