Erstellungsdatum: 14.11.2024
Besichtigungsdatum: 11.11.2024
Protokoll-Nummer: 2509-2024
Sachverständiger: CP / AA

Expertise Anhänger

WKESD000001046912

LR-R 740

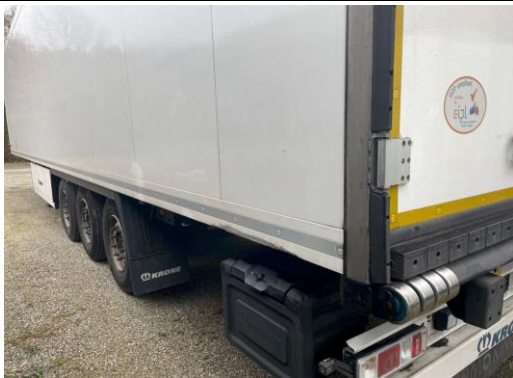
Nr. Bauteilgruppe	Beschreibung
1 Sonstiges	Wartung kein Nachweis, durchführen
2 Aufbau	HU kein Nachweis, durchführen
3 Sonstiges	Wartung in Kürze fällig, druchführen
4 Rahmen	2x Reifen 3. Achse verschlissen, erneuern
5 Rahmen	Kofferseitenwand hinten links Untergurt verformt, verschürft, inst./lack.

Untergurt hinten links verschürft, verformt

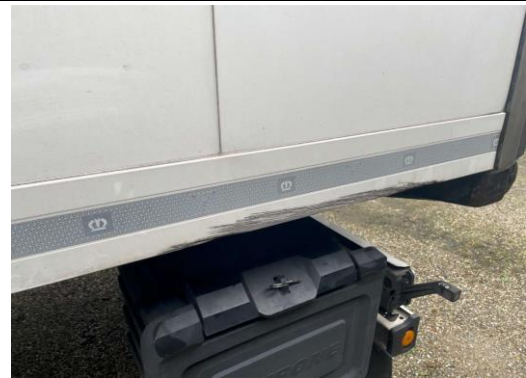
Untergurt hinten links verschürft, verformt
