Expertise Anhänger

Vertragsnummer: 1042873-000

WSM0000003401812

OG DR 4077

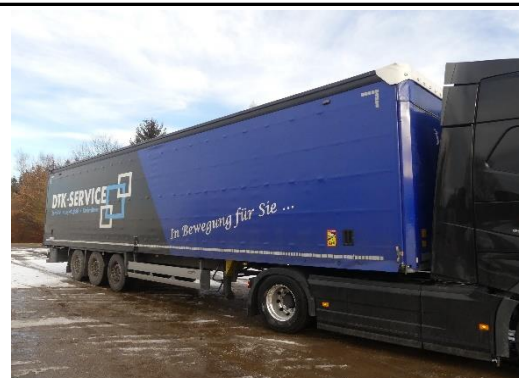
Plane beklebt / beschriftet
