Expertise Anhänger

VCBUSLARTMFZT0963

VIE IK 105

Hersteller	Berger	Leergewicht (kg)	5.840
Typ / Modell	SAPL 24	Gesamtgewicht (kg)	35.000
Aufbau / Ausführung	Auflieger / Curtainsider	Radstand (mm)	1.310 + 1.310
Erstzulassung	11.03.2022	Lademaße (mm) LxBxH	13620 x 2480 x 2740
Laufleistung (km)		Federung	Luft / Luft
Gesamtlaufleistung (km)		Anzahl Achsen	3
Anzahl Besitzer	1	Achshersteller	SAF
nächste HU / SP	/ 09.24	Farbe	silber

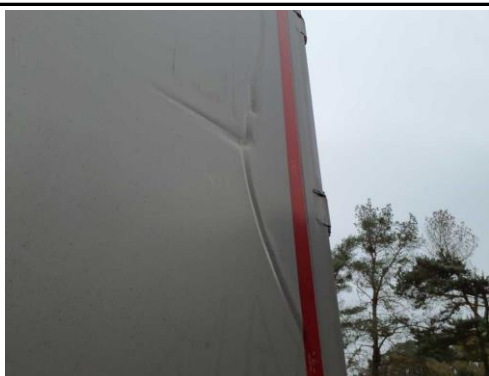
Portaltür verformt

Nr. Bauteilgruppe	Beschreibung
1 Sonstiges	Wartung kein Nachweis, durchführen
2 Sonstiges	HU kein Nachweis, SP fällig, durchführen
3 Sonstiges	Laderaum/Coilmulde verschmutzt, reinigen
4 Aufbau	Portaltür rechts verformt, inst./lackieren
5 Aufbau	Plane rechts gerissen, inst.
6 Rahmen	Rampenanfahrpuffer links/rechts gebrochen, erneuern
7 Beleuchtung	Umrissleuchte vorne links gebrochen, erneuern
8 Zubehör	Schiebestange Verdeck fehlt, ersetzen
9 Zubehör	Typenschild nur teilweise lesbar, erneuern
10 Zubehör	24x Spriegelbrett Aluminium fehlt, ersetzen
11 Rad/Reifen	Reifen 1.Achse in kürze verschlissen, erneuern
12 Info	Boden Palettenkasten verformt, Gebrauchsspur kein Abzug

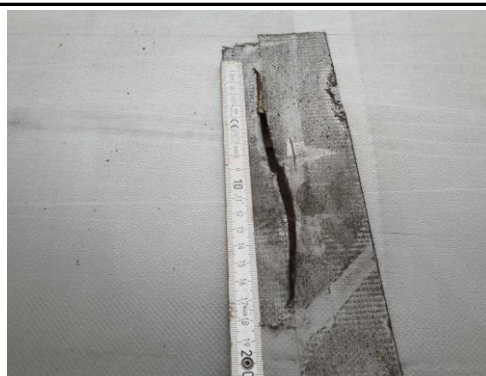
Plane gerissen

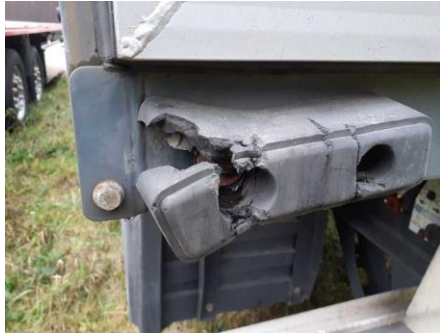
Rampenanfahrpuffer gebrochen

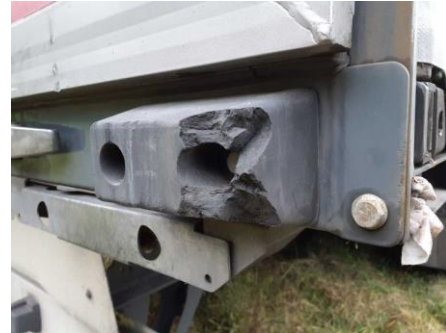
Rampenanfahrpuffer gebrochen

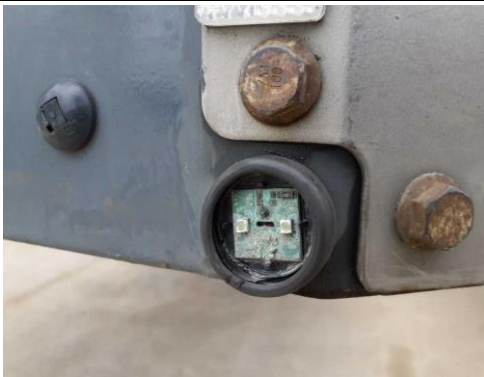
Umrissleuchte gebrochen

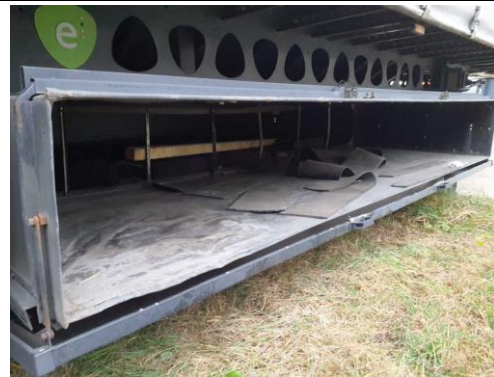
Boden Palettenkasten verformt
