Erstellungsdatum: 29.10.2024  
Besichtigungsdatum: 25.10.2024  
Protokoll-Nummer: 2387-2024  
Sachverständiger: MW / AA

**Expertise Arbeitsmaschine**  
**Vertragsnummer: 1050165-000**

**Seriennummer / FIN: 930212085**  
**Kennzeichen: OPR-RS 9**

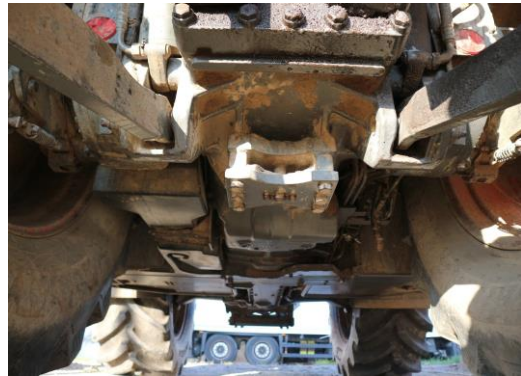
Schlepper verschmutzt

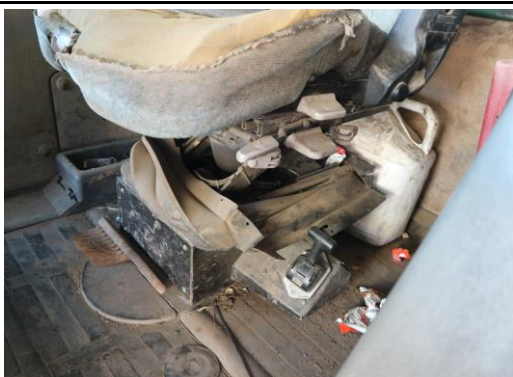
Nr. Bauteilgruppe	Beschreibung
1 Sonstiges	Wartung kein Nachweis vorhanden, durchführen
2 Sonstiges	HU/SP fällig, durchführen
3 Sonstiges	Schlepper mit Kabine innen äußerst stark verschmutzt, reinigen
4 Sonstiges	Bordmappe, Unterlagen kpl. fehlt, ersetzen
5 Rad/Reifen	Reifen 2x hinten rissig, schnittbeschädigt, erneuern
6 Abgasanlage	Verbindung nicht fachger. inst u. Abgasrohr undicht, erneuern
7 Kühlung	Lüfterrad Motorkühlung gebrochen, erneuern
8 Kabine	Sitz kpl. mit Bezug gerissen, erneuern
9 Kabine	2x Schalter Dachkonsole gebrochen, Schaltknopf Lüftung fehlt, erneuern
10 Kabine	Dachverkleidung gerissen, stark verschmutzt, erneuern
11 Kabine	2x Luftausströmer gebrochen, erneuern
12 Beleuchtung	Arbeitsleuchte oben rechts gebrochen, erneuern
13 Hydraulik	Hydraulikkupplungen hinten rechts undicht, instandsetzen
14 Anbauteil	Außenspiegel links gebrochen, erneuern
15 Motor	Motor ölundicht, Diagnose durchführen (Folgekosten möglich)

Schlepperkabine stark verschmutzt

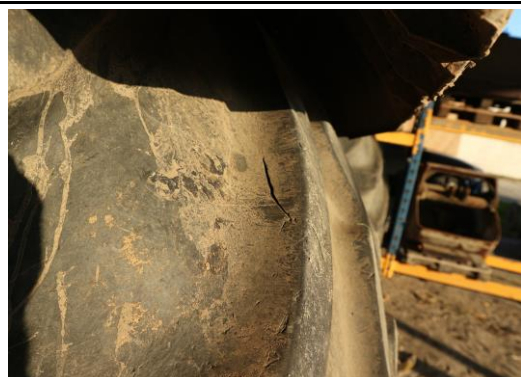
Reifen hinten rissig, schnittbeschädigt

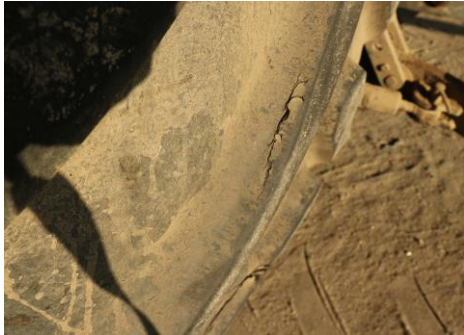
Reifen hinten rissig, schnittbeschädigt

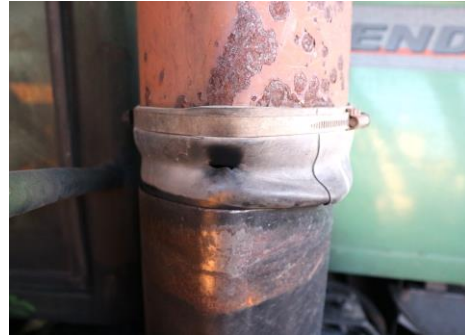
Verbindung Schalldämpfer n. fachgerecht inst.

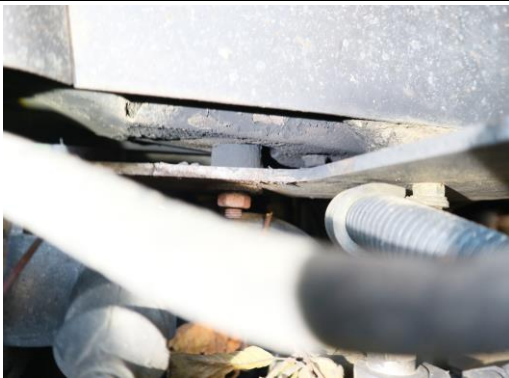
Abgasrohr undicht

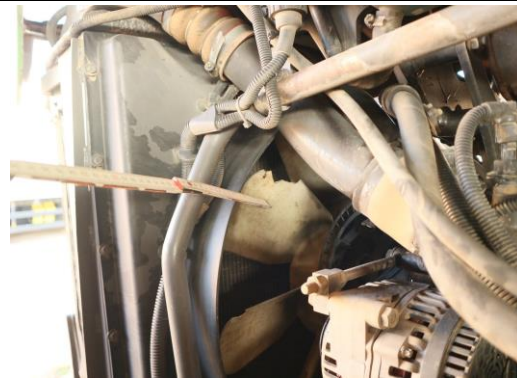
Lüfterrad gebrochen

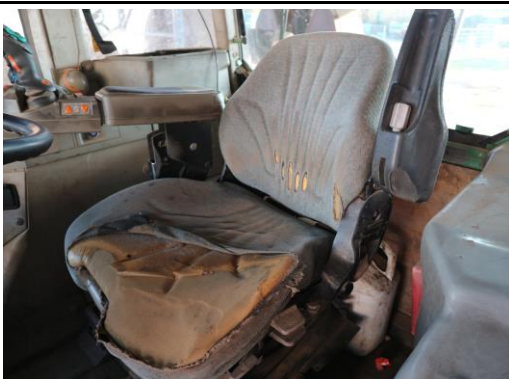
Sitz kpl. mit Bezug gerissen

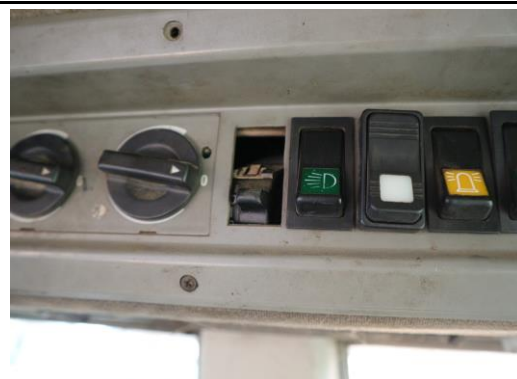
2x Schalter gebrochen

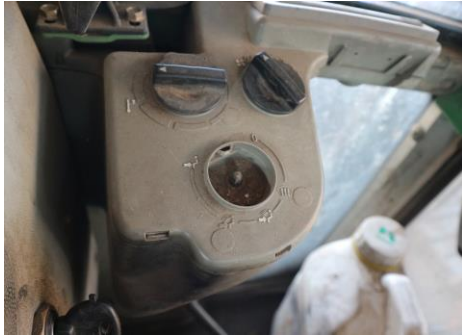
Knopf Lüftung fehlt

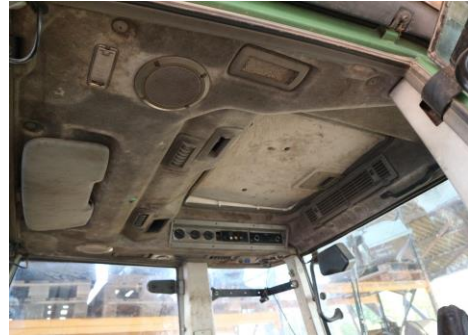
Dachverkleidung gerissen, verschmutzt

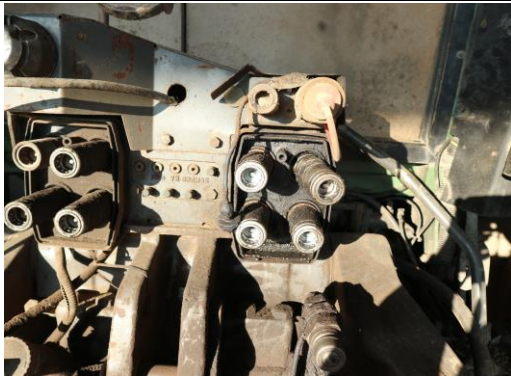
Hydraulikkupplungen rechts undicht

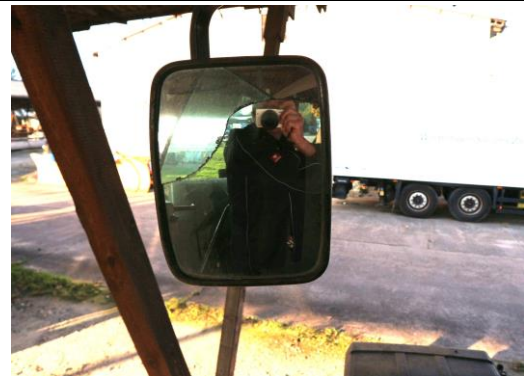
Spiegel links gebrochen

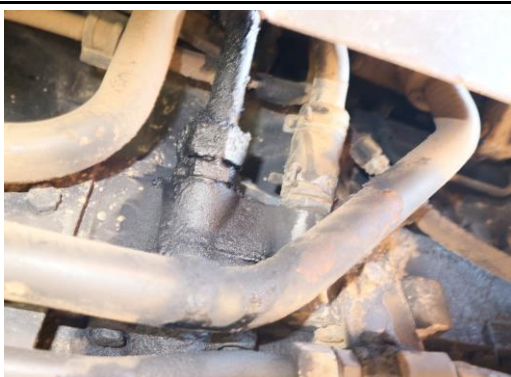
Motor ölundicht

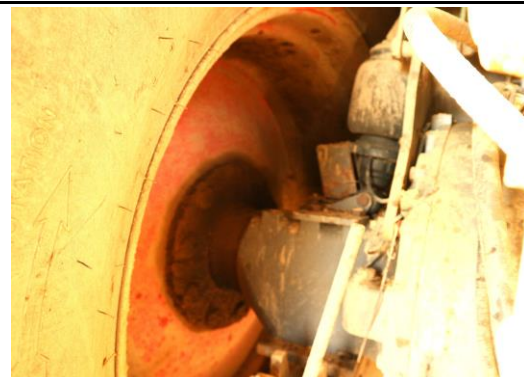
16 Hinterachse	Achsantrieb hinten links undicht, instandsetzen
17 Ausrüstung	K 80-Anhängerkupplung und Radgewichte 2. Achse fehlen, ersetzen
18	
19	
20	
21	
22	
23	
24	
25	
26	
27	
28

Achsantrieb hinten links undicht
