Expertise Anhänger

FIN: WFDFLT21802026192

Kennzeichen: LAU-PT 803

Hersteller	Fliegl	Leergewicht (kg)	
Typ / Modell	ZWP 180	Gesamtgewicht (kg)	18.000
Aufbau / Ausführung	Anhänger / Wechselbrücke	Radstand (mm)	4.700
Erstzulassung	09.07.2021	Lademaße (mm) LxBxH	- x - x -
Laufleistung (km)		Federung	Luft / Luft
Gesamtlaufleistung (km)		Anzahl Achsen	2
Anzahl Besitzer	1	Achshersteller	SAF
nächste HU / SP	/ 02-25	Farbe	grau

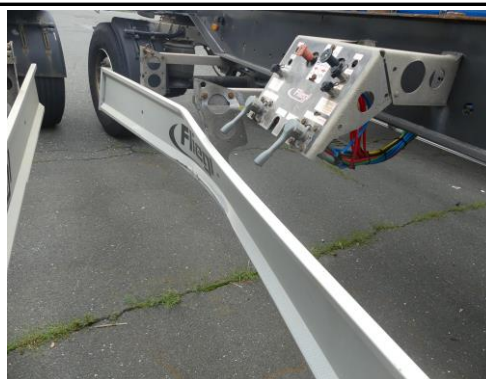
Unterfahrschutz links verformt

Nr. Bauteilgruppe	Beschreibung
1 Sonstiges	Wartung kein Nachweis, durchführen
2 Sonstiges	HU kein Nachweis, durchführen
3 Rahmen	Unterfahrschutz links inkl. Halter verformt, erneuern
4 Karosserie	Spritzschutz Kotflügel vorne links/rechts fehlt, erneuern
5 Beleuchtung	Arbeitsscheinwerfer Rahmen mitte gebrochen, erneuern
6 Karosserie	Kotflügel hinten links/rechts verformt/gerissen, erneuern
7 Rahmen	Schlussleuchenträger verformt, inst.
8 Bremsanlage	Bremsscheiben 1+2 Achse Korrosion, Befund ggf. inst. (Folgekosten möglich)
9	
10	
11	
12	
13	
14	
15	
16	
17	
18	
19	
20	
21	
22	
23	
24	
25	
26	
27

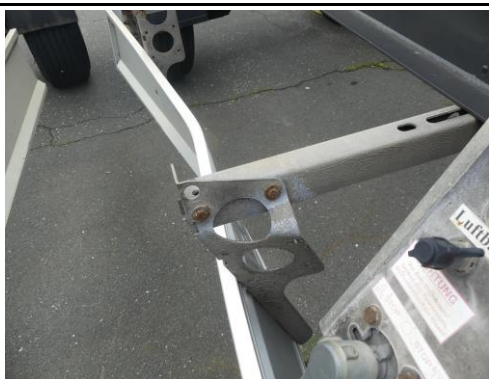
Halter Unterfahrschutz verformt

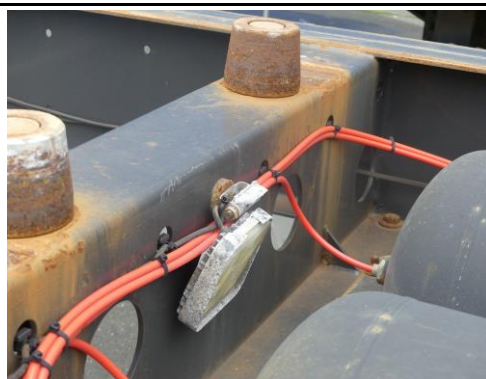
Arbeitscheinwerfer gebrochen

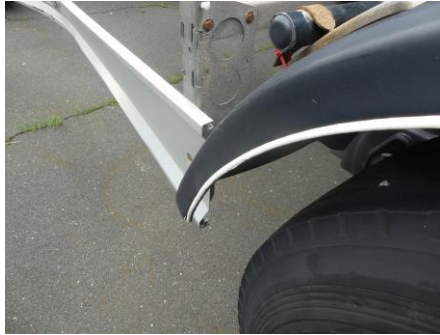
Kotflügel hinten links verformt

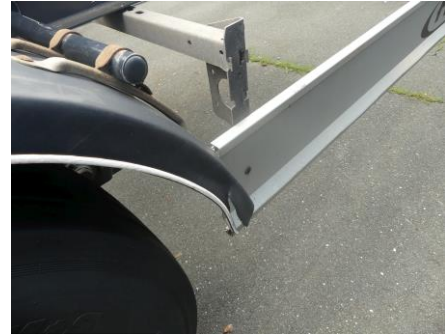
Kotflügel hinten rechts gerissen

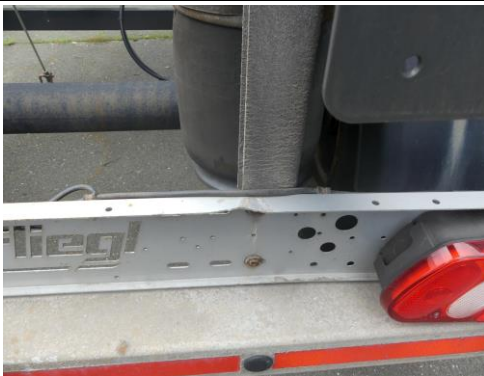
Schlussleuchtenträger verformt

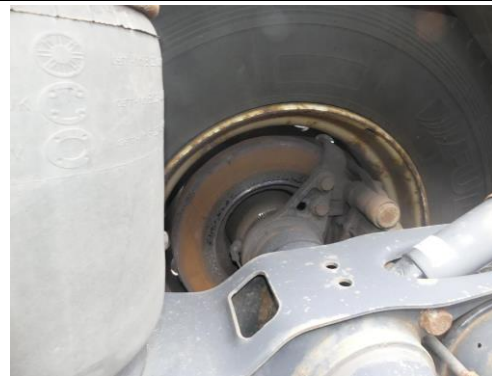
Bremsscheiben Korrosion

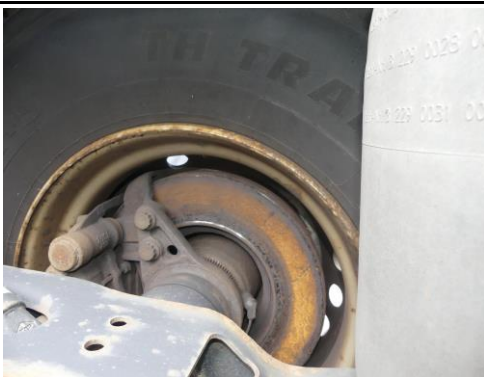
Bremsscheiben Korrosion

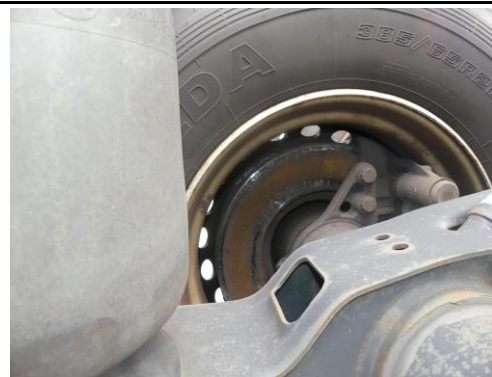
Bremsscheiben Korrosion
