### Expertise Anhänger

Vertragsnummer: 1024797-000

FIN: WFDFLT21802026195

Kennzeichen: LAU-PT 801

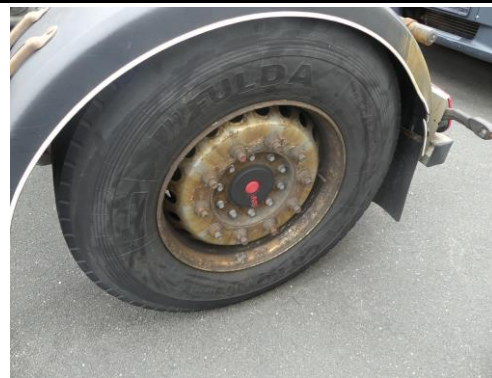
Kotflügel hinten links gebrochen

Nr. Bauteilgruppe	Beschreibung
1 Sonstiges	Wartung kein Nachweis, durchführen
2 Sonstiges	HU kein Nachweis, durchführen
3 Karosserie	Kotflügel hinten links/rechts gebrochen, erneuern
4 Karosserie	Kotflügel vorne links gebrochen, erneuern
5 Karosserie	Spritzschutz Kotflügel vorne links/rechts fehlt, erneuern
6 Rahmen	Hinten links/rechts (Aufnahme Unterfahrschutz) verformt, inst./lackieren
7 Rahmen	Unterfahrschutz rechts verformt, erneuern
8 Bremsanlage	Staubschutzkappe Kupplungskopf Steuerleitung gebrochen, erneuern
9 Beleuchtung	Schlusslicht links gebrochen, erneuern
10 Rahmen	Schlussleuchtenträger verformt, inst.

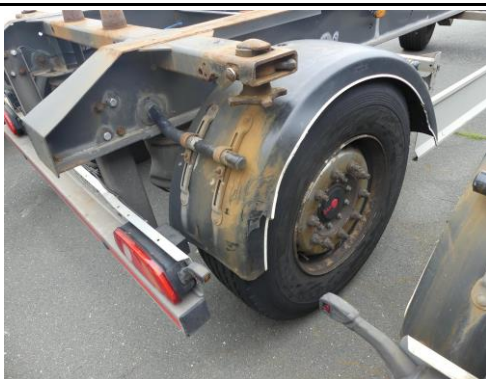
Kotflügel hinten rechts gebrochen

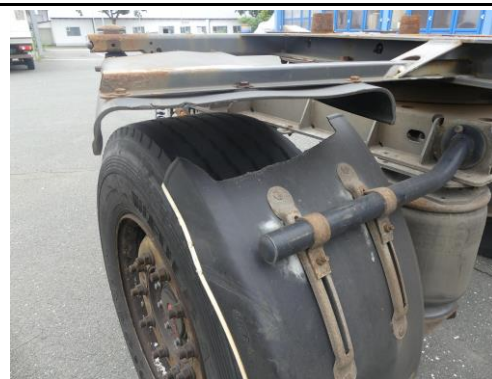
Kotflügel vorne rechts gebrochen

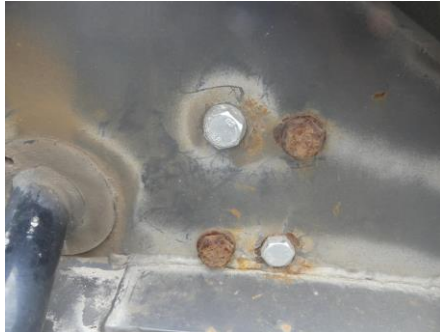
Aufnahme Unterfahrschutz hinten verformt

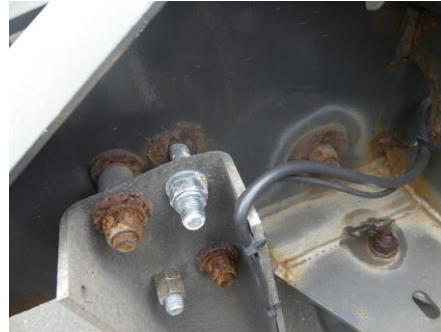
Aufnahme Unterfahrschutz hinten verformt

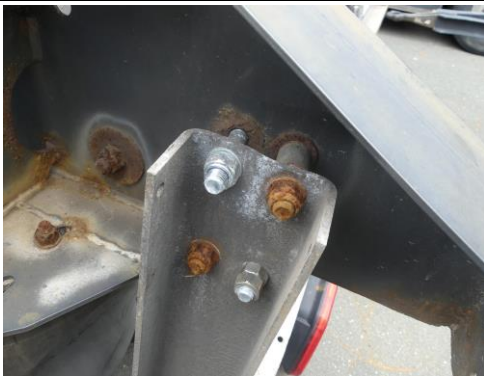
Aufnahme Unterfahrschutz hinten verformt

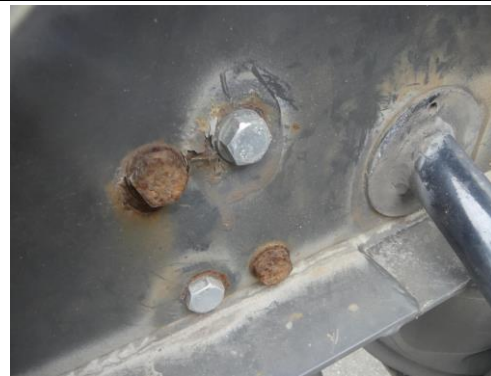
Aufnahme Unterfahrschutz hinten verformt

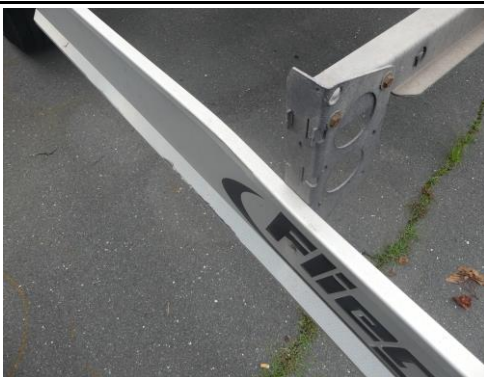
Unterfahrschutz rechts verformt

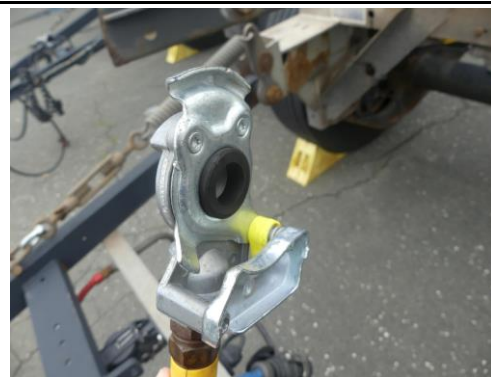
Staubschutzkappe gebrochen

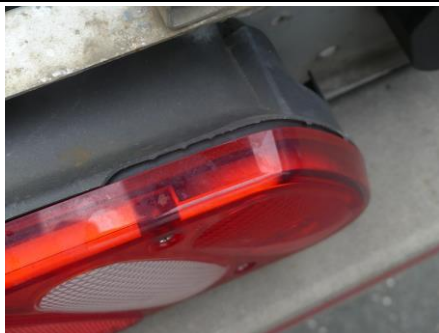
Schlusslicht links gebrochen

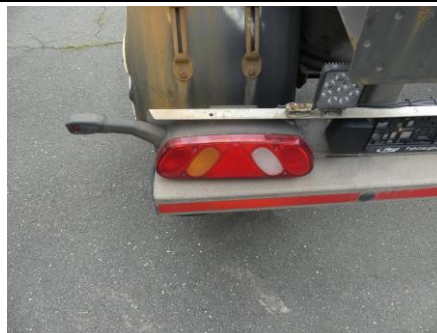
Schlussleuchtenträger verformt

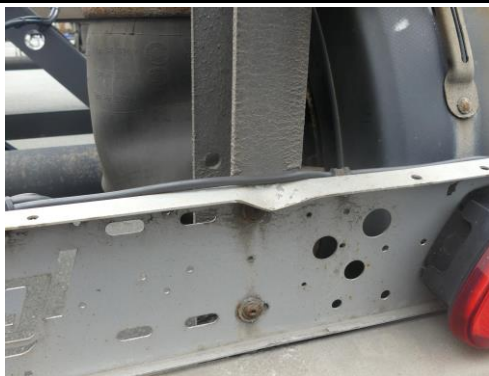
Schlussleuchtenträger verformt
