Erstellungsdatum: 06.08.2024
Besichtigungsdatum: 05.08.2024
Protokoll-Nummer: 1571-2024
Sachverständiger: JH

Expertise Anhänger

FIN: WFDFLT21802026196

Kennzeichen: LAU-PT 802

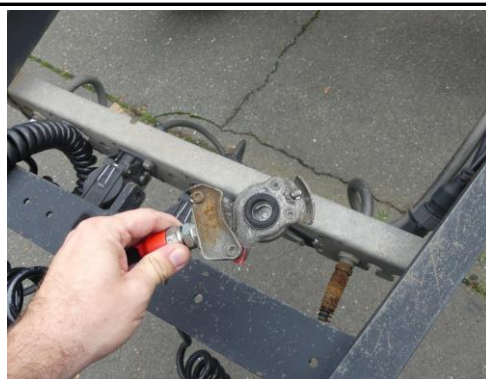
Nr. Bauteilgruppe	Beschreibung
1 Sonstiges	Wartung kein Nachweis, durchführen
2 Sonstiges	HU kein Nachweis, durchführen
3 Bremsanlage	Staubschutzkappe Kupplungskopf Vorrat gebrocehn, erneuern
4 Rahmen	Schlussleuchenträger verformt, inst.
5 Karosserie	Spritzschutz Kotflügel vorne links/rechts fehlt, erneuern
6	
7	
8	
9	
10	
11	
12	
13	
14	
15	
16	
17	
18	
19	
20	
21	
22	
23	
24	
25	
26	
27

Staubschutzkappe gebrochen

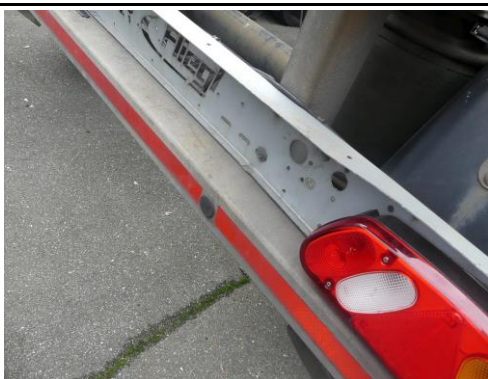
Schlussleuchtenträger verformt
