TÜV SÜD Auto Service GmbH
Wailandstr. 23
63741 Aschaffenburg

Erstellungsdatum: 08.01.2025
Besichtigungsdatum: 19.12.2024
Protokoll-Nummer: 2784-2024
Sachverständiger: AP / JH

Expertise LKW
Vertragsnummer: 1040594-000

FIN: VF3YDCPFC12U49688
Kennzeichen: GS JY 574

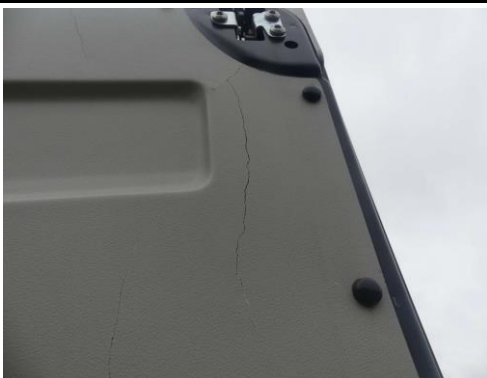
Nr.	Bauteilgruppe	Beschreibung
1	Sonstiges	Wartung kein Nachweis, durchführen
2	Sonstiges	HU kein Nachweis, durchführen
3	Karosserie	Türverkleidung Hecktür links gebrochen, erneuern
4	Karosserie	Türverkleidung Hecktür rechts gebrochen, erneuern
5	Karosserie	Dachholm rechts Dellen, sanft inst.
6	Schließenanlage	1 Fahrzeugschlüssel mit Funkfernbedienung fehlt, ersetzen
7	Unterlagen	Bedienungsanleitung fehlt, ersetzen
8		
9		
10		
11		
12		
13		
14		
15		
16		
17		
18		
19		
20		
21		
22		
23		
24		
25		
26		
27		
28		
29

Türverkleidung rechts gebrochen

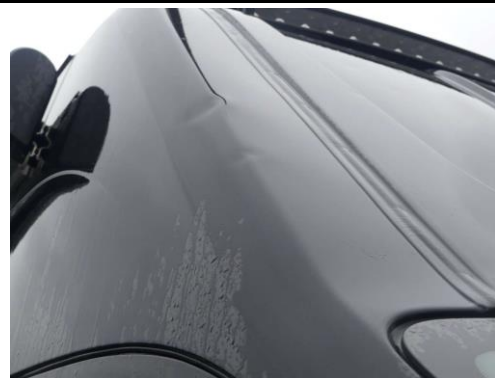
Dachholm Dellen
