Expertise

Vertragsnummer: 1053584-000

FIN: W1T96340510765533

Kennzeichen: GG MW 1524

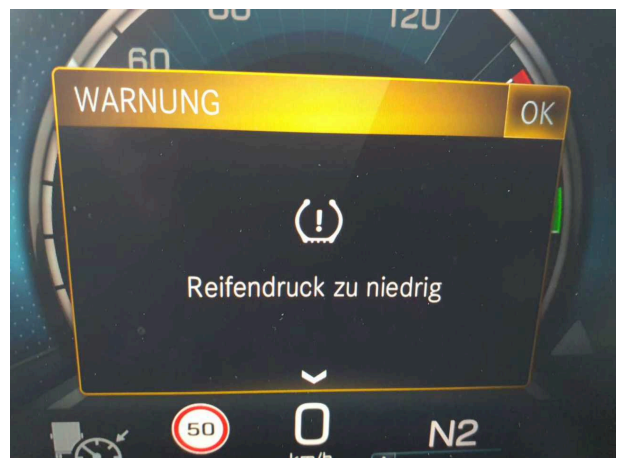
Beschädigung 1: Rad/Reifen: Drucksensor (Folgekosten möglich) - leuchtet - Diagnose durchführen

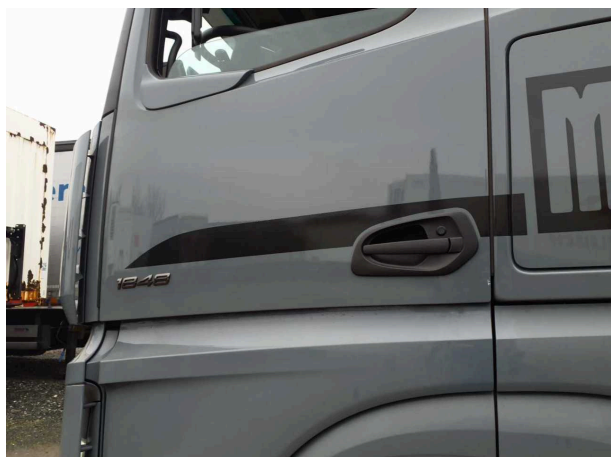
Beschädigung 2: Tür vorn links: Tür - Delle / Lackschaden - auslegen / polieren

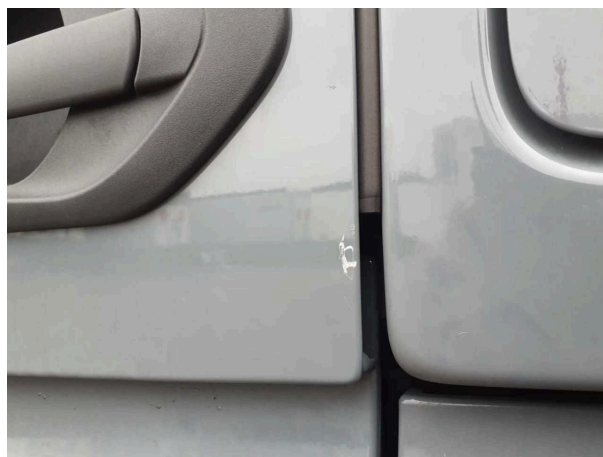
Beschädigung 2: Tür vorn links: Tür - Delle / Lackschaden - auslegen / polieren
