Expertise

Vertragsnummer: 1036170-000

FIN: W1T96702510612722

Kennzeichen: WEN-EK 103

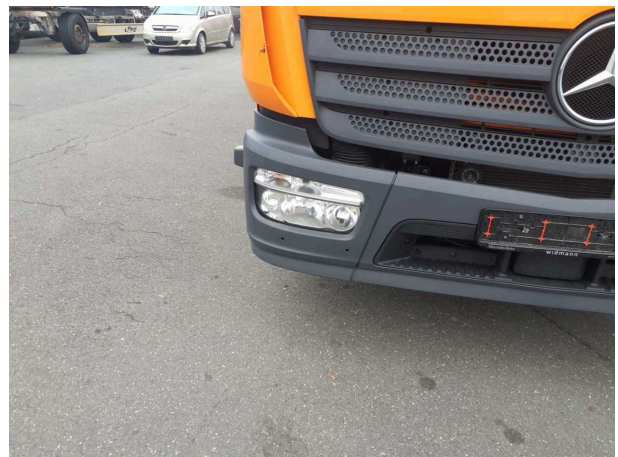
Beschädigung 1: Zusatzleuchte: Tagfahrlicht (Rechts) - ohne Funktion - erneuern

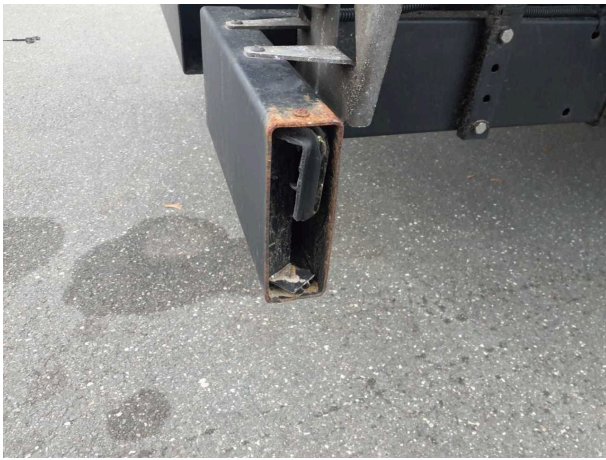
Beschädigung 2: Rahmen: Unterfahrtschutzkappe hinten rechts - gebrochen / gerissen - erneuern

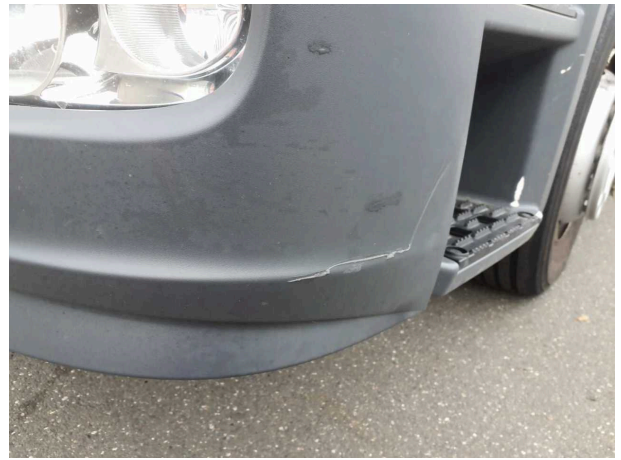
Beschädigung 5: Stossfänger vorn: Stossfänger vorn links - verkratzt / verschürft - erneuern

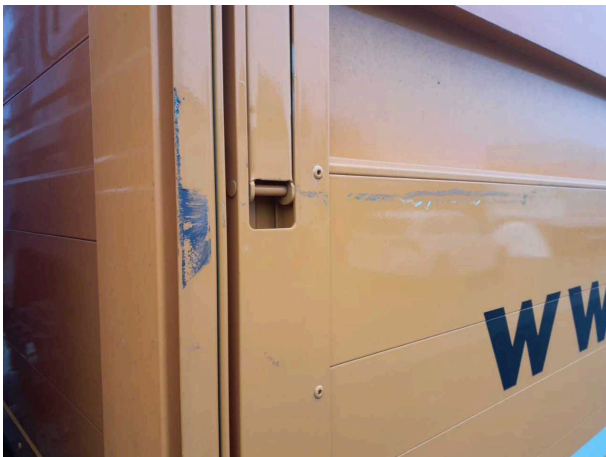
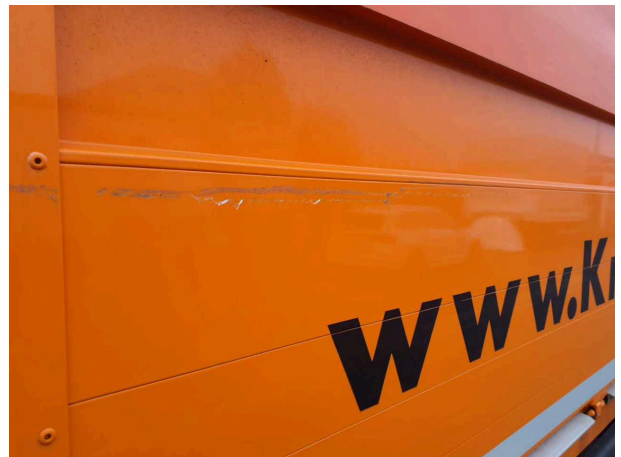
Beschädigung 8: Pritsche/Plane: Bordwandklappe links vorn - verkratzt / verschürft - lackieren

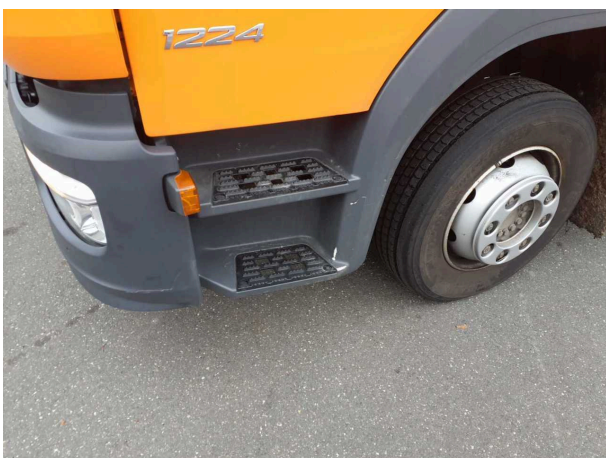
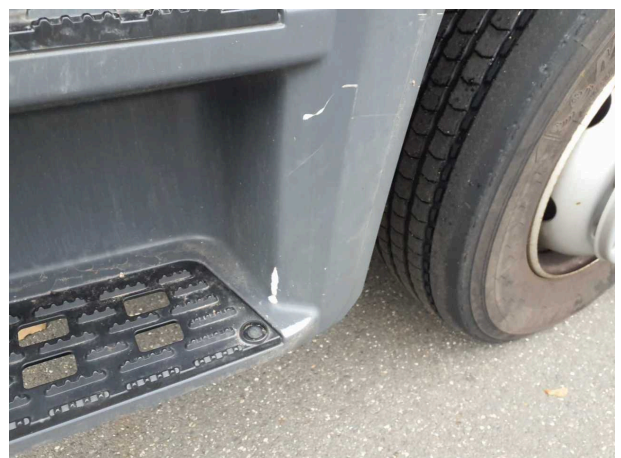
Gebrauchsspur 1: Anbauteil links: Einstieg unten - verkratzt / verschürft - kein Abzug
