## Expertise

Vertragsnummer: 1036169-000

FIN: W1T96702710612723

Kennzeichen: WEN-EK 12

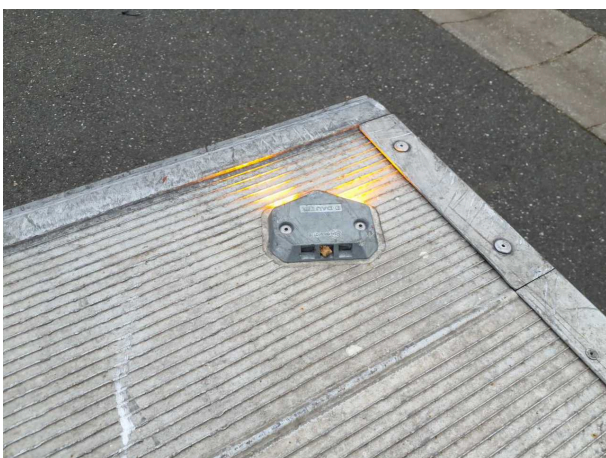
Beschädigung 3: Ladebordwand: Warnblinkleuchte (Links mit Arbeitsbeleuchtung) - Funktion / Zulässigkeit - erneuern

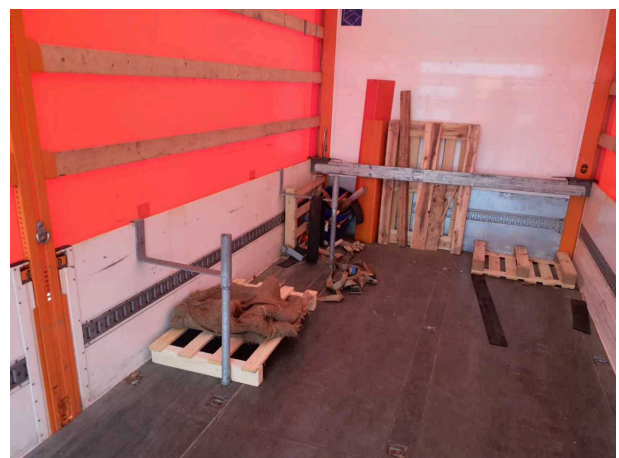
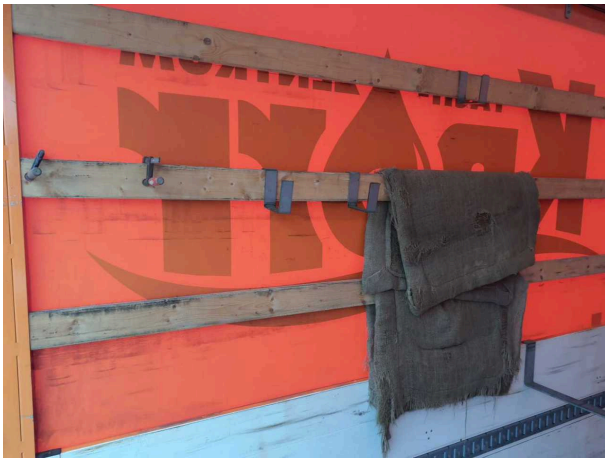
Beschädigung 4: Aufbau: Aufbau - verschmutzt - reinigen

**Beschädigung 4:** Aufbau: Aufbau - verschmutzt - reinigen

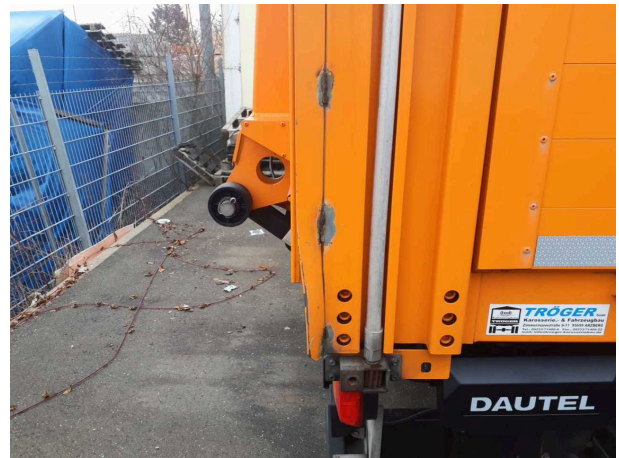
**Beschädigung 5:** Ladebordwand: Rahmenprofil rechts - verformt - instandsetzen und lackieren

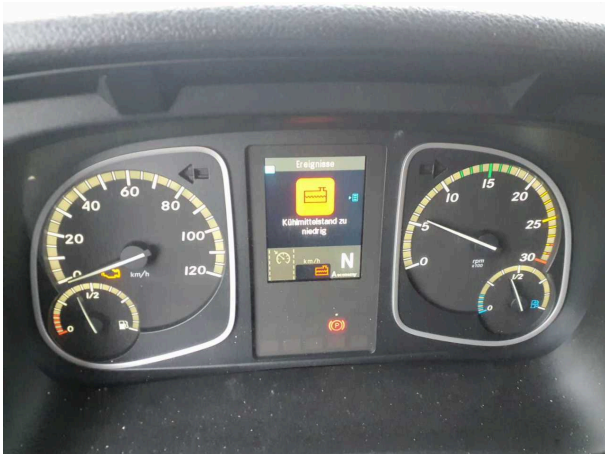
**Beschädigung 6:** Motorkühlung: Kühflüssigkeit (Zu niedrig (Folgekosten möglich)) - befunden ggf. instandsetzen

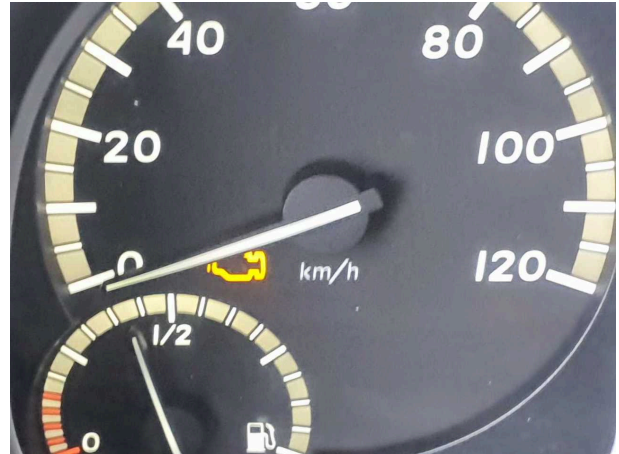
**Beschädigung 7:** Instrumententafel: Kontrollleuchte (Motor (Folgekosten möglich)) - Diagnose durchführen

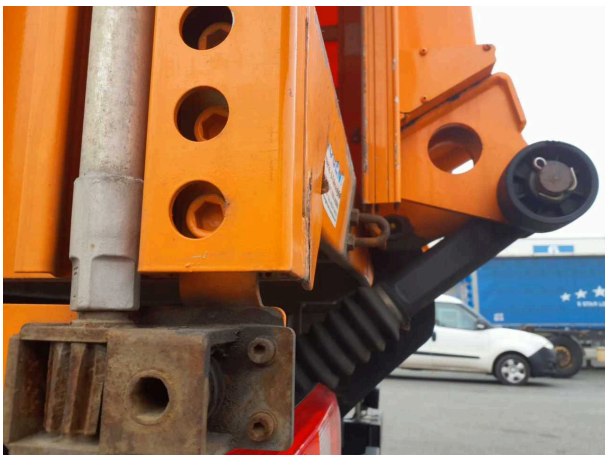
**Beschädigung 9:** Rahmen: Rahmen (Aufbau hinten unten) - verformt - instandsetzen und lackieren

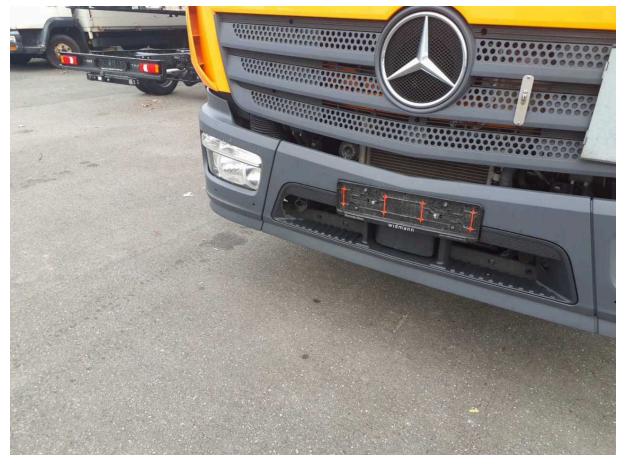
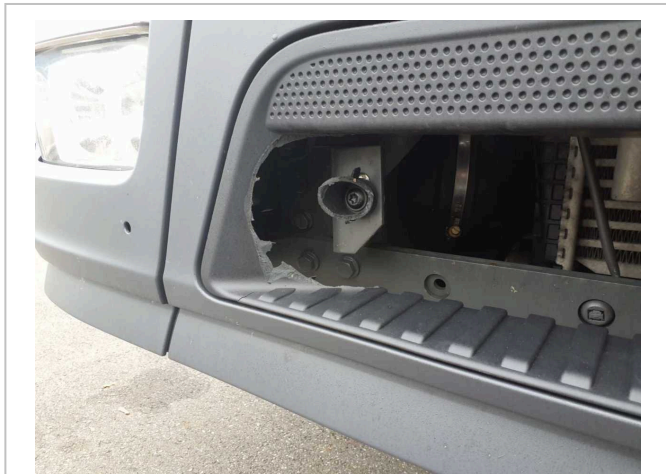
**Beschädigung 10:** Stossfänger vorn: Stossfänger vorn (Verstärkung) - gebrochen / gerissen - erneuern
