### Expertise Anhänger

Vertragsnummer: 1041419-000

FIN: VM3LVFS3FN4R44361

Kennzeichen: FFB ME 217

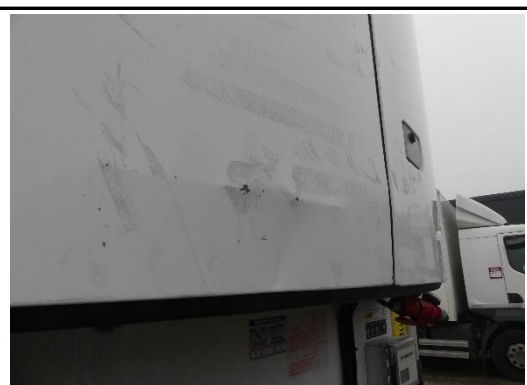
Wartungsklappe Kühlgerät verformt

Nr. Bauteilgruppe	Beschreibung
1 Sonstiges	Wartung kein Nachweis, durchführen
2 Sonstiges	Kühlgerät Wartung kein Nachweis durchführen
3 Sonstiges	Fahrzeug beklebt/beschriftet, neutralisieren
4 Sonstiges	HU kein Nachweis, durchführen
5 Kühlgerät	Wartungsklappe rechts verformt, inst./lackieren
6 Kühlgerät	Starterbatterie entladen, laden und prüfen
7 Zubehör	Staufachdeckel gebrochen, erneuern
8 Rahmen	Aufnahme Schlussleuchte links/rechts verformt, inst.
9	
10	
11	
12	
13	
14	
15	
16	
17	
18	
19	
20	
21	
22	
23	
24	
25	
26	
27

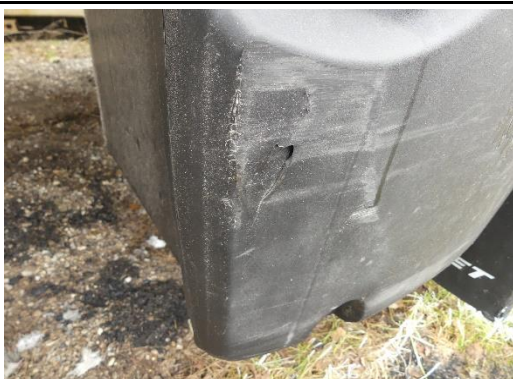
Staufachdeckel gebrochen

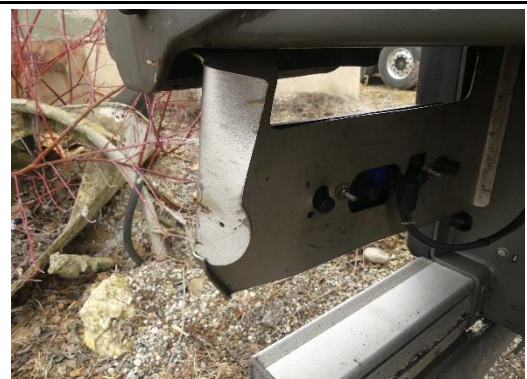
Schlusslichträger rechts verformt

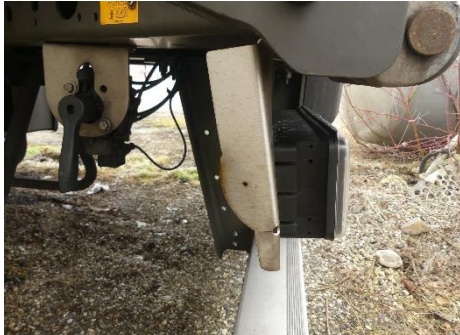
Schlusslichtträger links verformt
