Expertise LKW
Vertragsnummer: 1033619-000

FIN: ZFAFFL009M5157536
Kennzeichen: CLP HW 183

Hersteller	Fiat	Euro Norm	Euro 6
Typ / Modell	Talento SX 2.0 Ecojet L2H1	Hubraum (ccm) / Zylinder	1997 / R 4
Aufbau / Ausführung	Kühlkastenwagen	Motorleistung (kW)	88
Fahrerhaus	Nahverkehr	Getriebe	6 Gang man.
Farbe	weiß	Kraftstofftank (Liter)	
Radformel	4 x 2	Leergewicht (kg)	2.129
Erstzulassung	20.09.2021	Gesamtgewicht (kg)	2.799
Laufleistung abgelesen	174.695	Radstand (mm)	3.498
Gesamtlaufleistung (km)		Lademaße (mm) LxBxH	x x
Anzahl der Besitzer	1	Fahrgestellhöhe	
nächste HU / §57b / UVV	10.25 / /	Federung	Blatt / Blatt

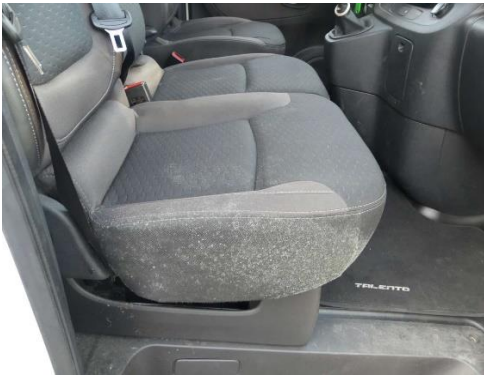
Innenraum verschmutzt

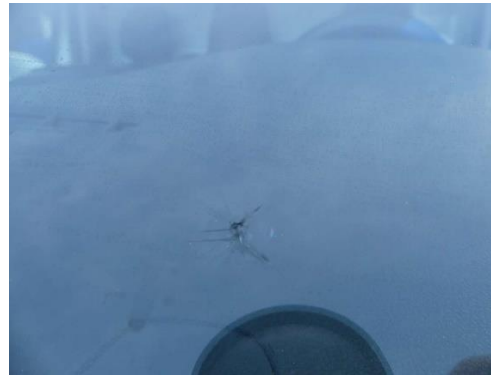
Frontscheibe Steinschlag

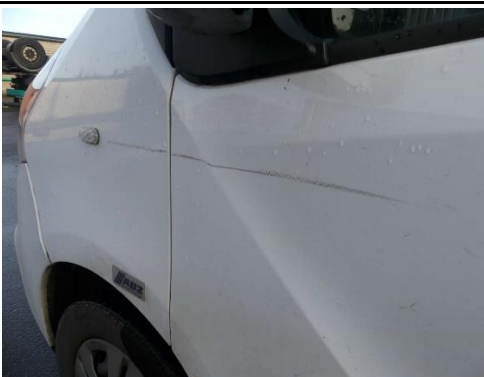
Kotflügel/Tür rechts Abrieb

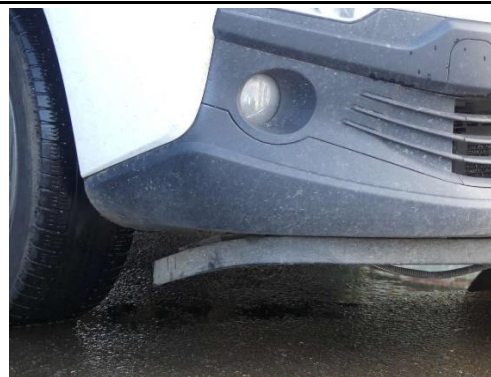
Spoiler Stoßfänger vorne gebrochen

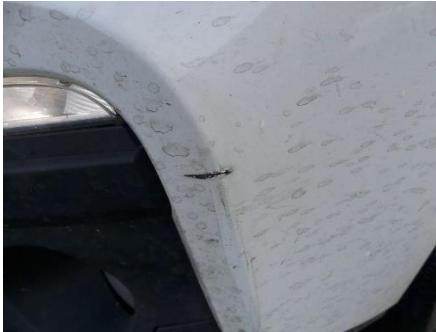
Stoßfänger vorne verschürft

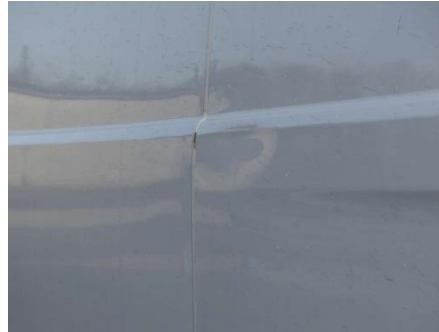
Seitenwand links Delle

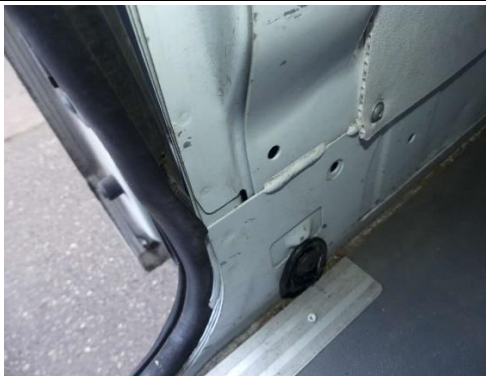
Türdichtung Schiebetür gebrochen

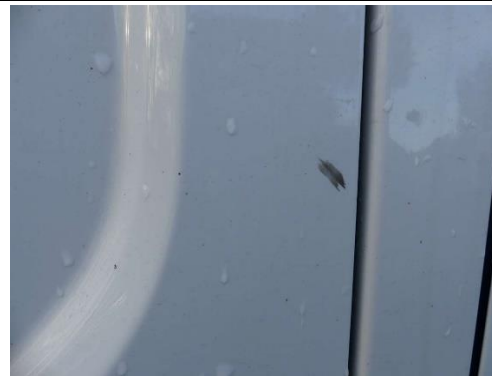
B-Säule rechts Delle

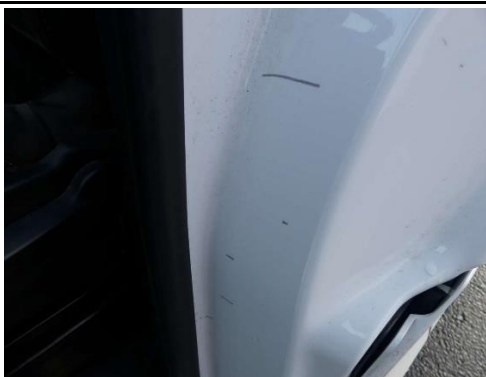
B-Säule links verkratzt

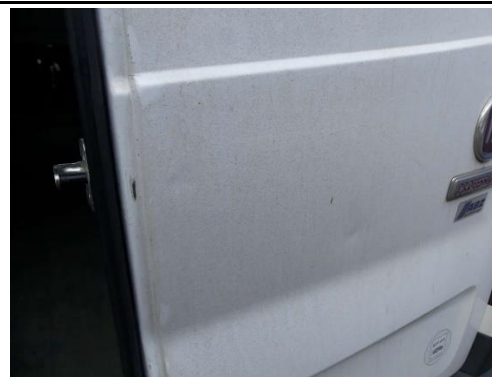
Tür hinten rechts Delle

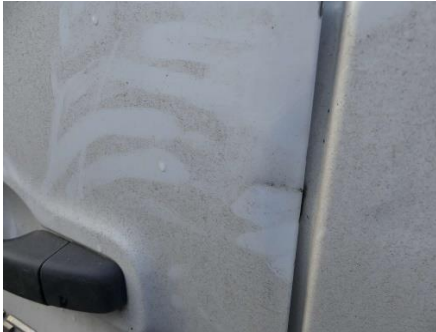
Hecktür links verformt

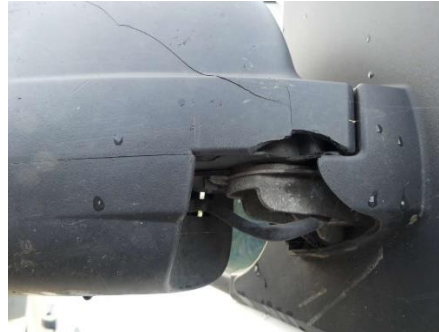
Außenspiegel rechts gebrochen

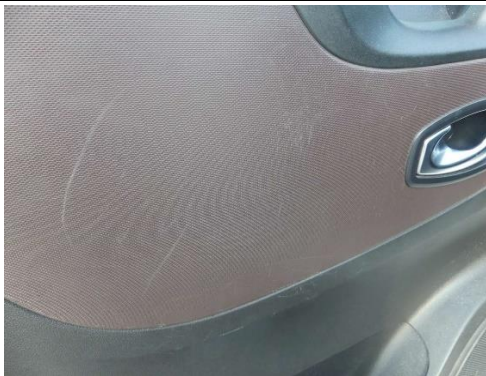
Türverkleidung Fahrertür verkratzt
