Erstellungsdatum: 20.02.2025
Besichtigungsdatum: 13.02.2025
Protokoll-Nummer: 305-2025
Sachverständiger: NB / MK

Expertise Anhänger

WFDFLT33902029523

N-ES 1023

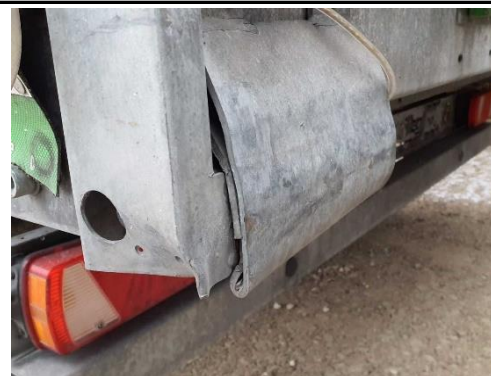
| 3 | Anbauteil | Stahl-Rampenpuffer verformt, erneuern |

Rampenpuffer verformt

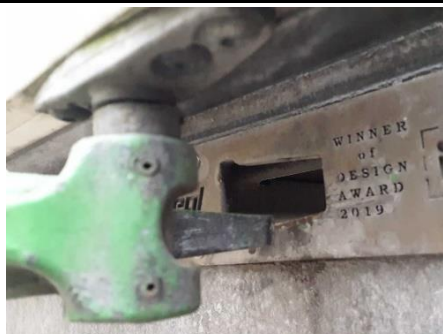
| 5 | Aufbau | Tür hinten links Fehlstellung, einstellen/justieren |

Tür hinten links Fehlstellung

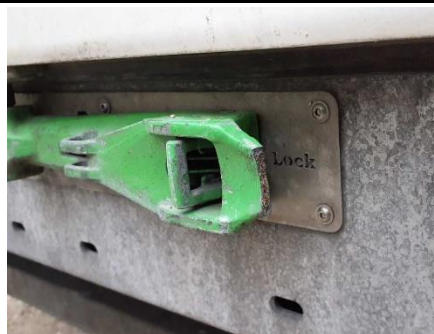
| 6 | Aufbau | Türöffner hinten rechts gebrochen, erneuern |

Türöffner hinten rechts gebrochen

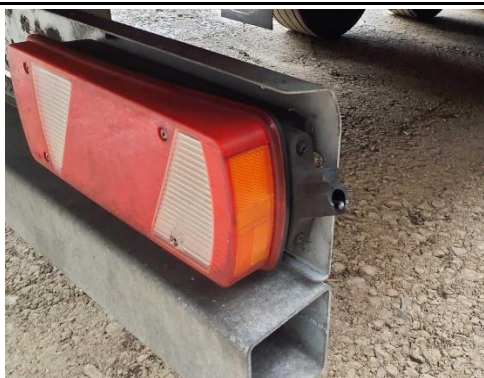
| 7 | Beleuchtung | Begrenzungsleuchte hinten rechts gebrochen, erneuern |

Begrenzungsleuchte hinten rechts gebrochen
