Expertise Anhänger

Vertragsnummer: 1036348-000

WFDFLT33902029522

N-ES 1013

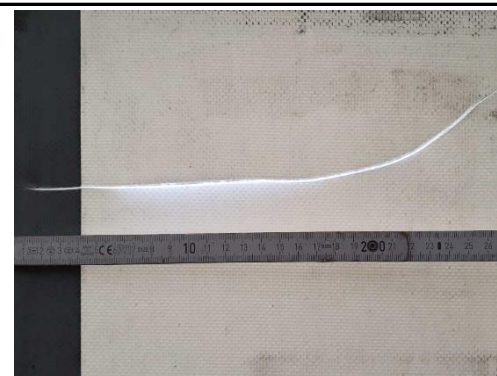
| 4 | Aufbau | Plane links gerissen, instandsetzen |

Plane links gerissen
