## Expertise

Vertragsnummer: 1036998-000

FIN: VF640J869GB003275

Kennzeichen: LB GT 161

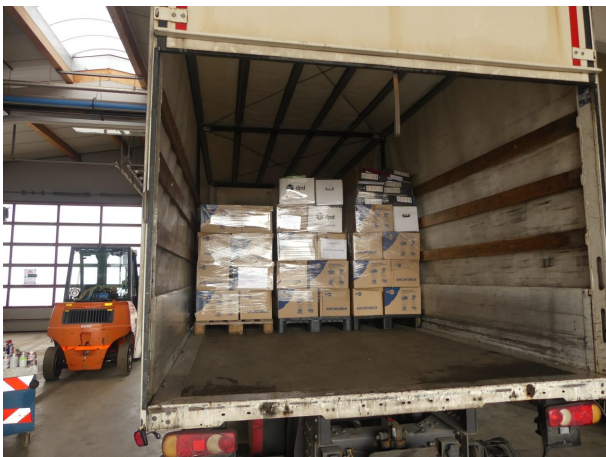
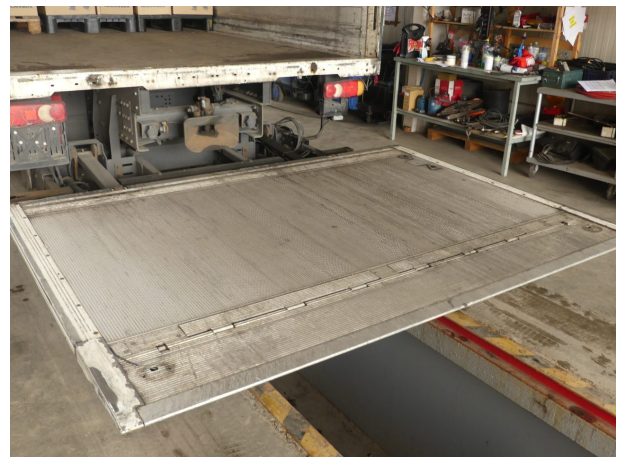
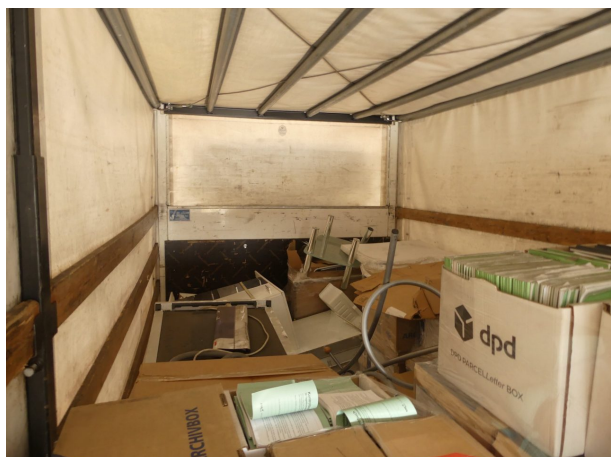
Abbildung 5: Laderaum

Abbildung 6: Laderaum

Abbildung 7: Laderraum

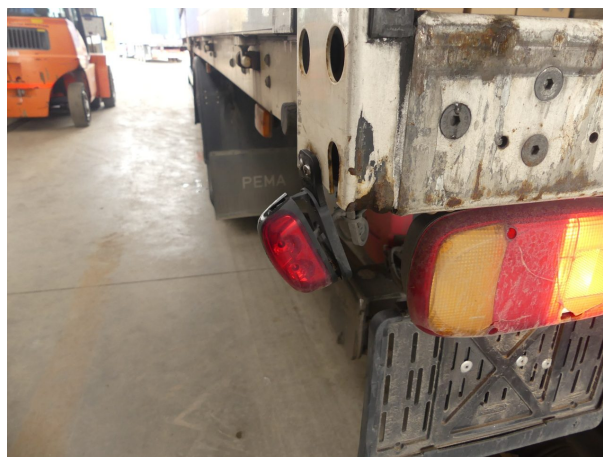
Beschädigung 1: Zusatzleuchte: Zusatzleuchte - lose -  
instandsetzen

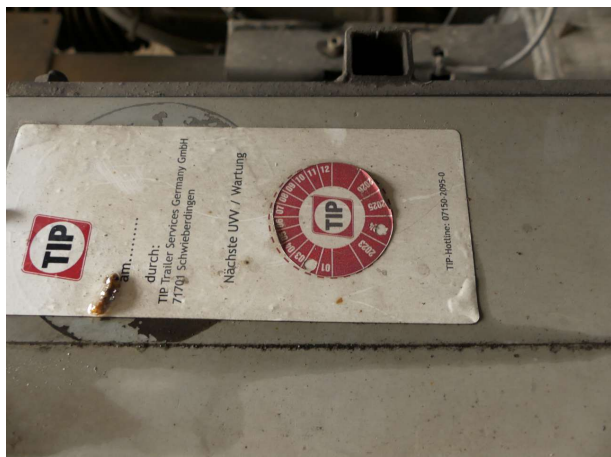
Beschädigung 2: Sonstiges: UVV LBW - fällig - durchführen

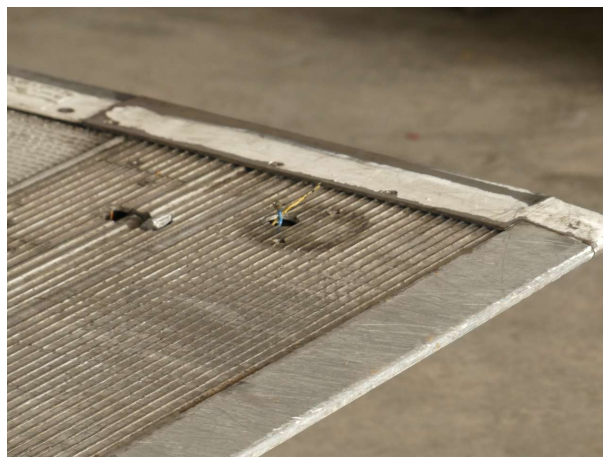
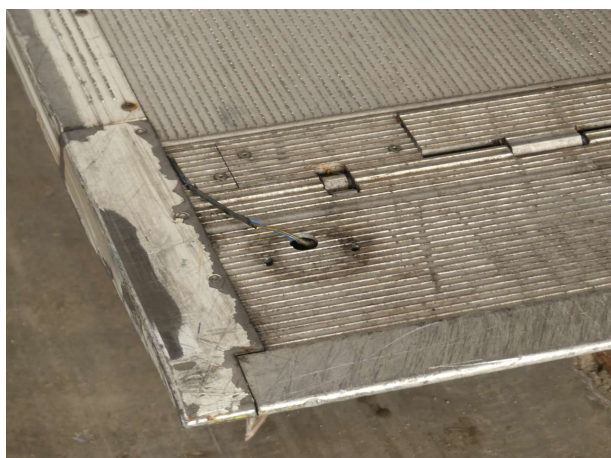
Beschädigung 4: Ladebordwand: Warnblinkleuchte -  
gebrochen / gerissen - erneuern

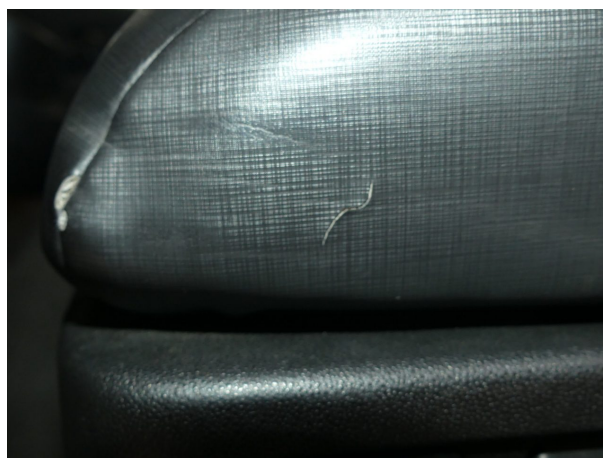
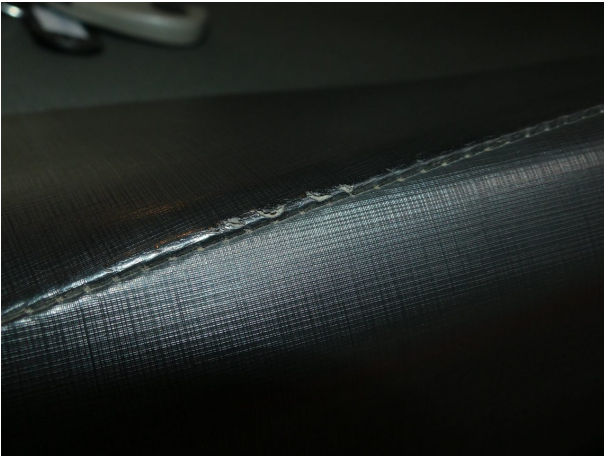
Beschädigung 5: Sitz vorn: Sitzbezug links (Risse in den  
Wangen) - instandsetzen

**Beschädigung 5:** Sitz vorn: Sitzbezug links (Risse in den Wangen) - instandsetzen

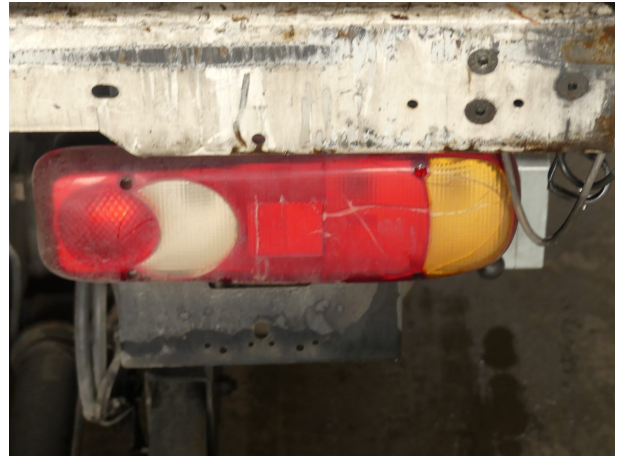
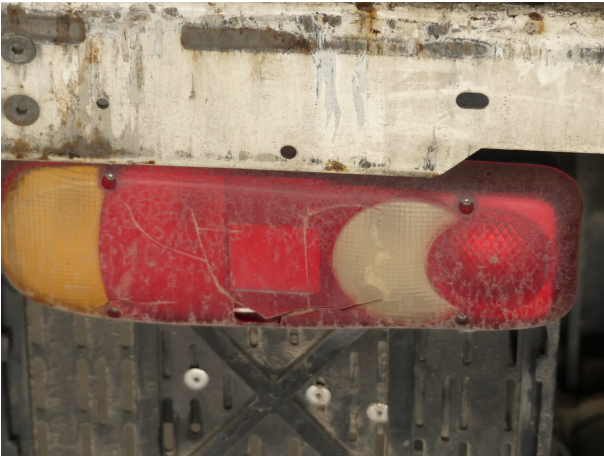
**Beschädigung 6:** Heckleuchte: Glas links (und rechts) - gebrochen / gerissen - erneuern

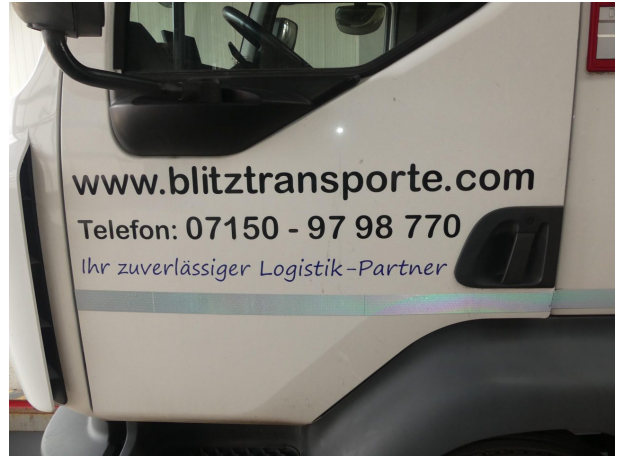
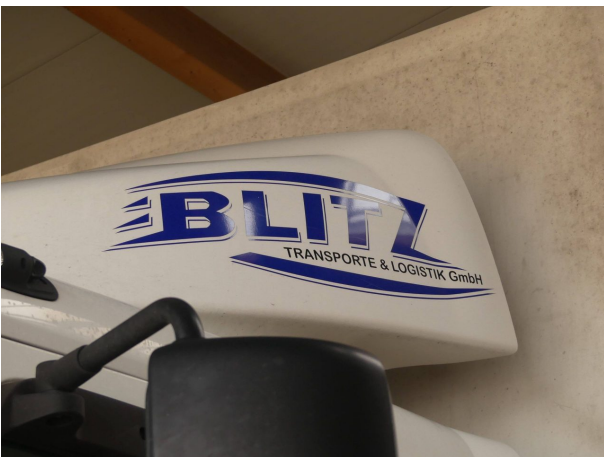
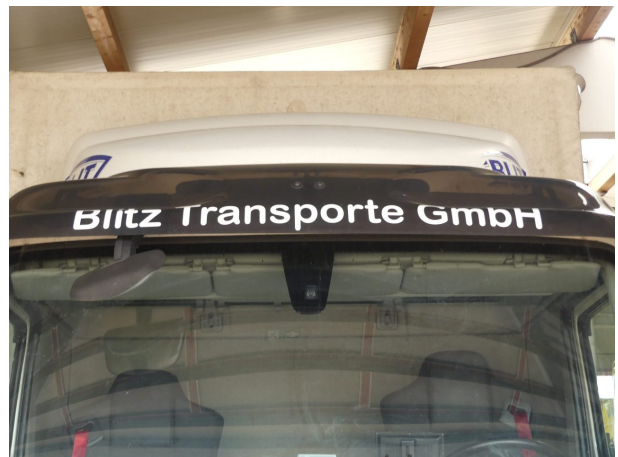
**Beschädigung 7:** Fahrerhaus: Fahrerhaus - beklebt/ beschriftet - entkleben/neutralisieren

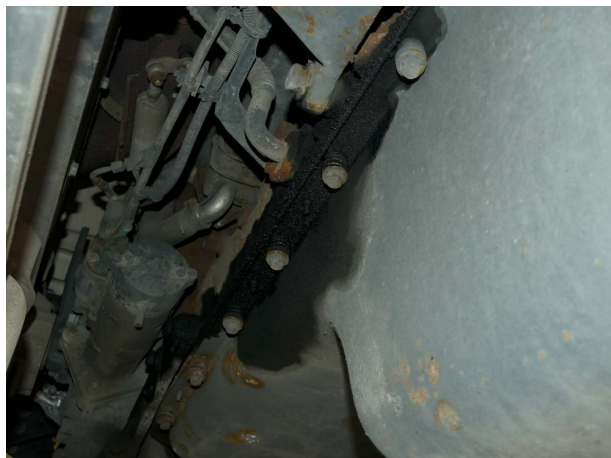
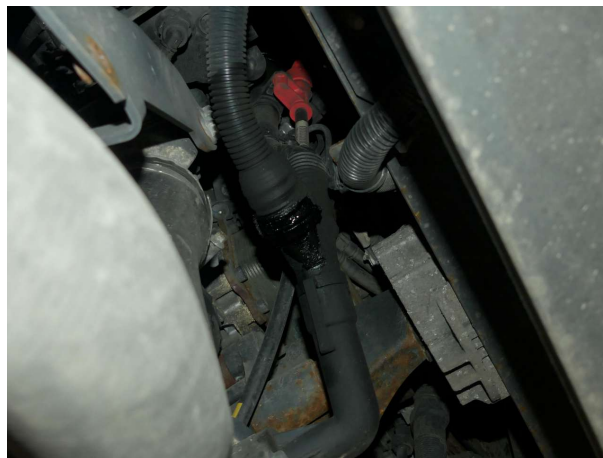
**Beschädigung 9:** Motor: Motor (Folgekosten möglich) - undicht  
- Diagnose durchführen

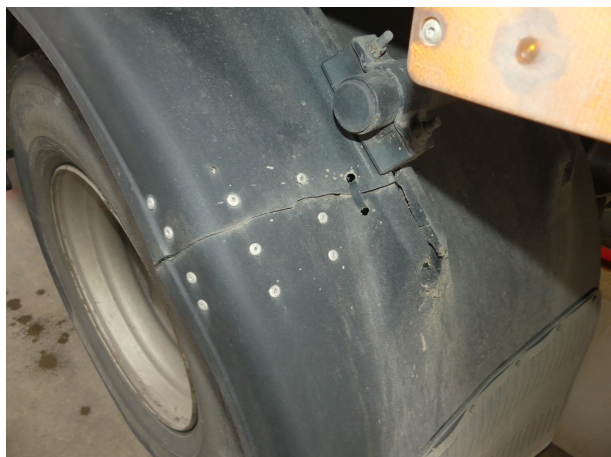
**Beschädigung 10:** Rahmen: Kotflügel hinten links -  
gebrochen / gerissen - erneuern

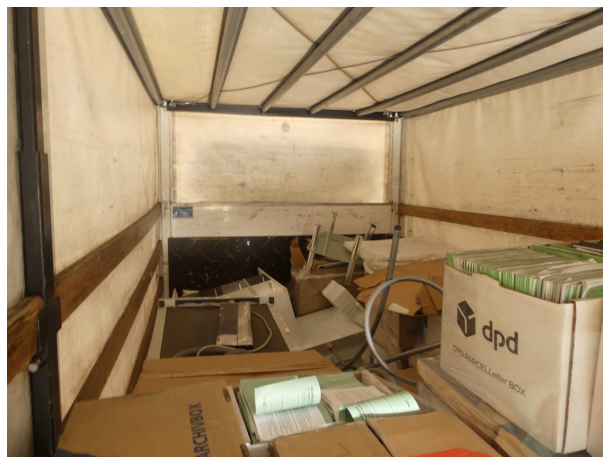
**Beschädigung 11:** Interieur: Laderaumboden (befüllt mit Akten  
und Möbelteilen ausräumen und entsorgen)
