TÜV SÜD Auto Service GmbH
Wailandstr. 23
63741 Aschaffenburg

Erstellungsdatum: 27.02.2025
Besichtigungsdatum: 21.02.2025
Protokoll-Nummer: 301-2025
Sachverständiger: DB / GM

Expertise Anhänger

SI-TK 741

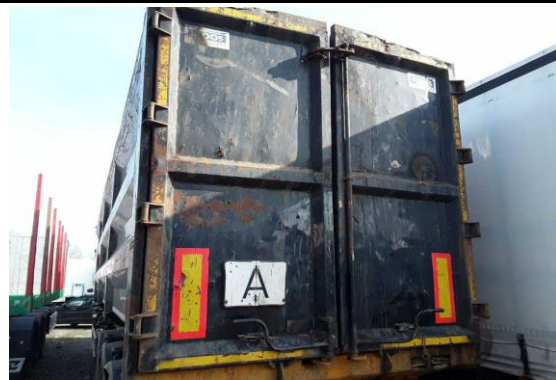
Portaltüren verformt

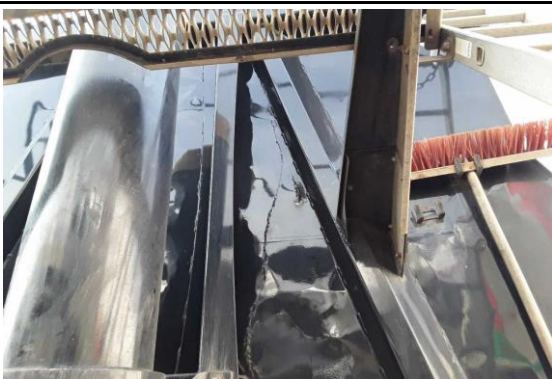
Stirnwand durchstoßen / verformt

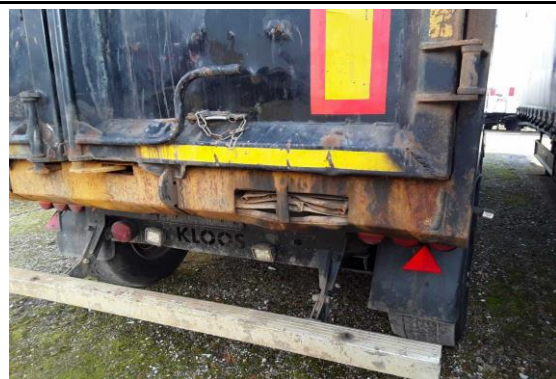
Portalrahmen hinten verformt / korrodiert

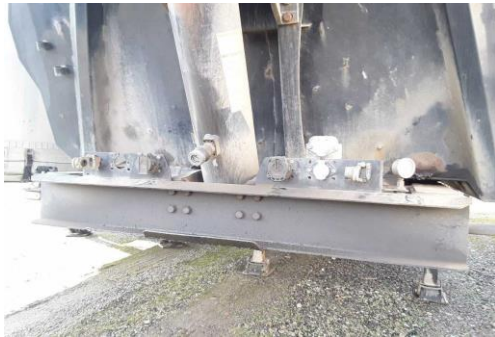
Hydraulikschlauch Kippzylinder fehlt

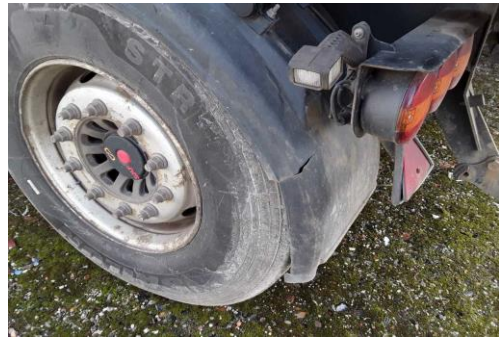
Kotflügel gebrochen

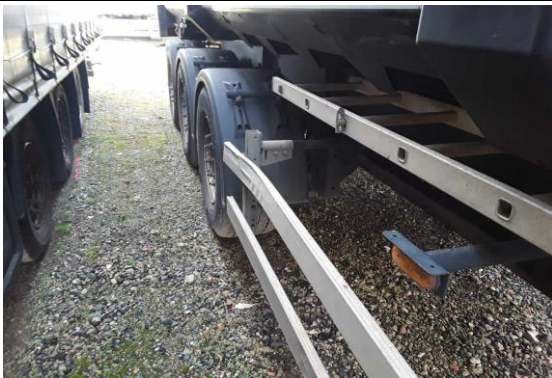
Seitenanfahrtschutz und Halterung rechts verformt

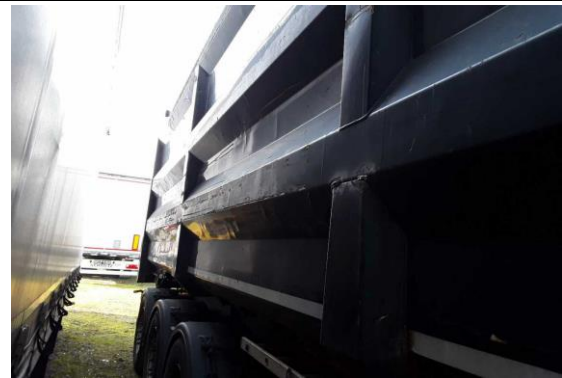
Aufbau Beulen und Korrosion
