Expertise Anhänger

Vertragsnummer: 1038058-000

WKESD000001050585

GD-TG 41

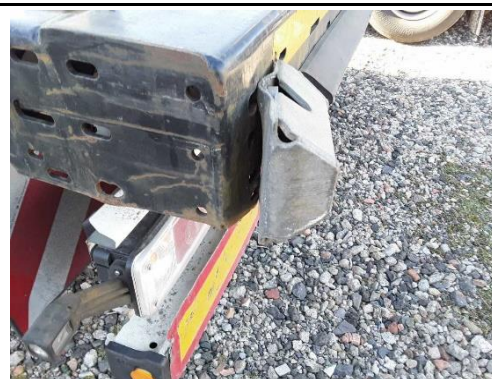
Anfahrpuffer gebrochen / gerissen

Nr. Bauteilgruppe	Beschreibung
1 Sonstiges	Inspektion/Wartung - kein Nachweis - durchführen
2 Sonstiges	Hauptuntersuchung fällig, durchführen
3 Rahmen	Anfahrpuffer gebrochen / gerissen, erneuern
4 Rahmen	Stirnwanddecke vorne rechts verformt, instandsetzen / lackieren
5 Ausrüstung	25 Einsteckungen fehlen (38 in Kaufrechnung aufgeführt), ersetzen

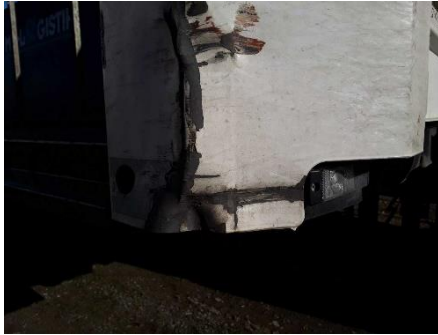
Stirnwanddecke vorne rechts verformt
