Erstellungsdatum: 27.03.2025
Besichtigungsdatum: 17.03.2025
Protokoll-Nummer: 618-2025
Sachverständiger: KP / MK

Expertise Anhänger

GD-TG 101

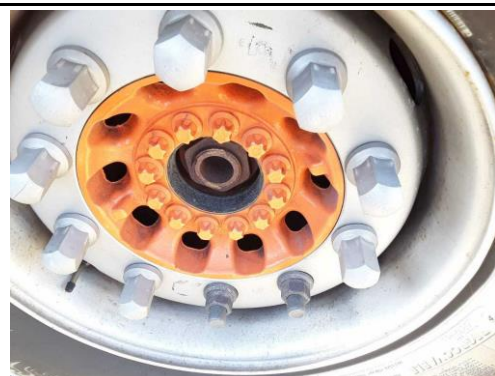
Nabenabdeckung links Mitte fehlt

Nr. Bauteilgruppe	Beschreibung
1 Sonstiges	Inspektion/Wartung - kein Nachweis - durchführen
2 Rad/Reifen	Nabenabdeckung links Mitte fehlt - erneuern
3 Rahmen	Stirnwand rechts unten Ecke verformt - instandsetzen und lackieren
4 Ausrüstung	36 Einsteckungen fehlen (in Kaufrechnung aufgeführt), ersetzen

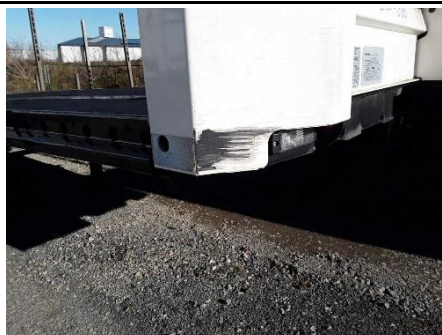
Stirnwand rechts unten Ecke verformt
