Expertise

Vertragsnummer: 1039934-000

FIN: XLRTEH4300G246829

Kennzeichen: DBR-DB 97

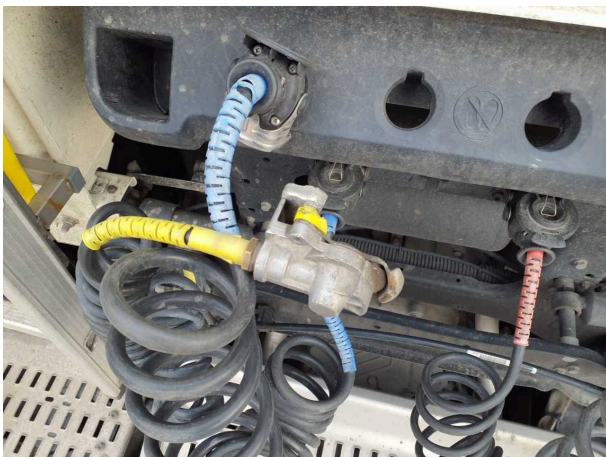
Beschädigung 1: Druckluftanlage: Kupplungskopf
Steuerleitung - gebrochen / gerissen - erneuern

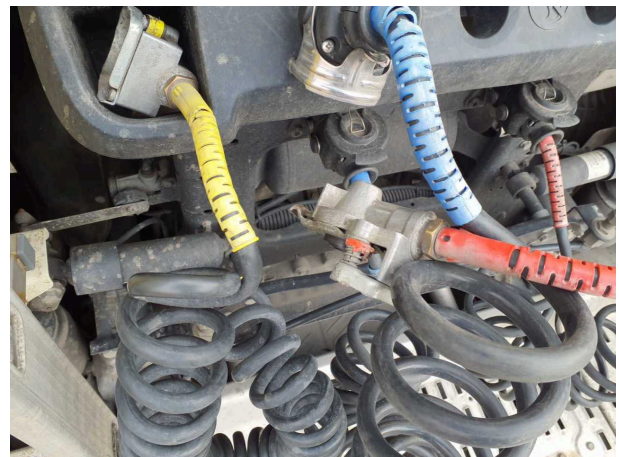
Beschädigung 2: Druckluftanlage: Kupplungskopf
Vorratsleitung - gebrochen / gerissen - erneuern

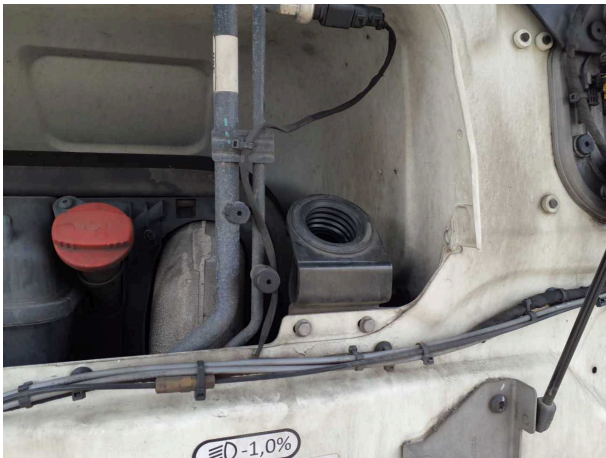
Beschädigung 3: Scheibenreinigung: Deckel Waschbehälter - fehlt - erneuern

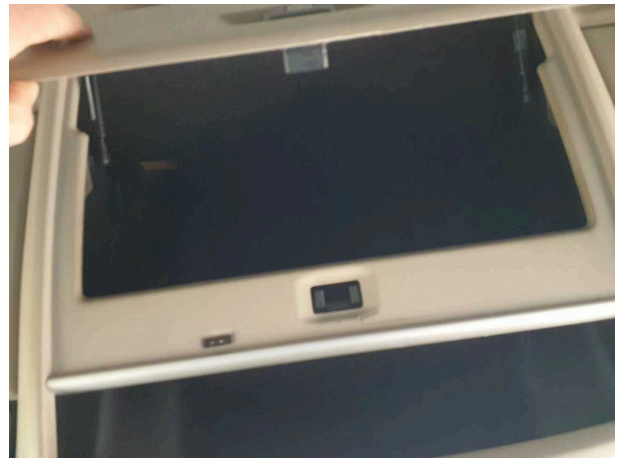
Beschädigung 4: Interieur: Staufachdeckel über WSS (Gasfedern) - defekt - erneuern

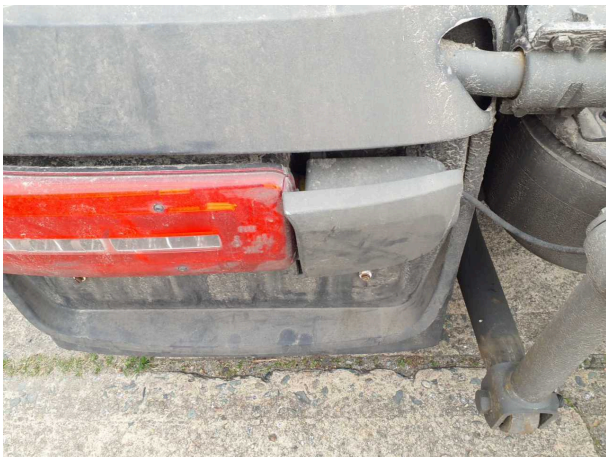
Beschädigung 5: Rahmen: Kotflügel hinten links hinten (Abdeckung) - lose - erneuern

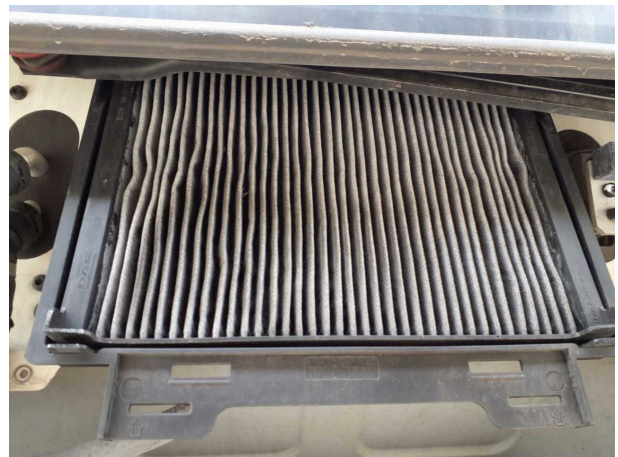
Beschädigung 6: Heizungssystem: Innenraumfilter - verschmutzt - erneuern

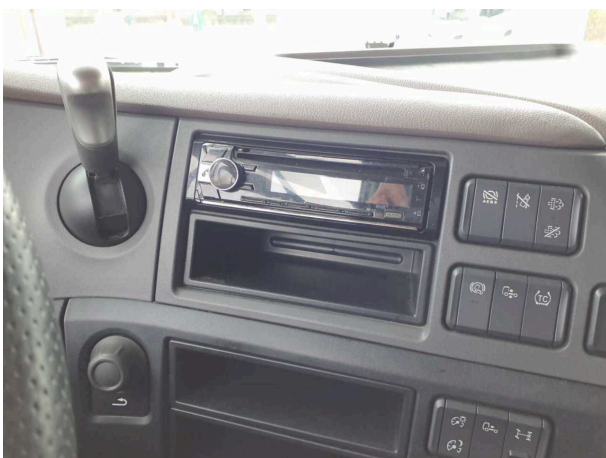
Beschädigung 7: Multimediasystem: Radio (Folgekosten möglich) - ohne Funktion - Diagnose durchführen

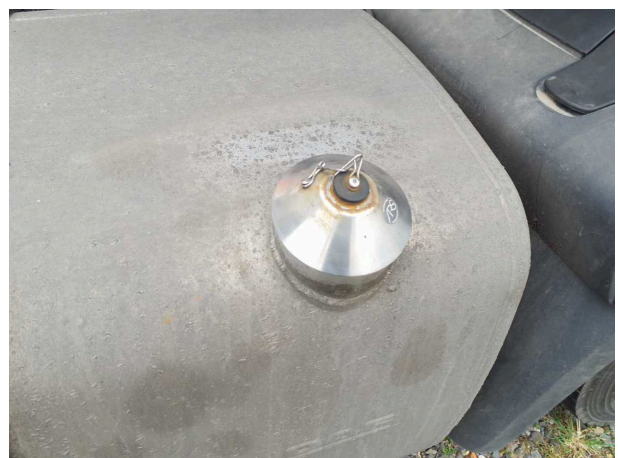
Beschädigung 9: Kraftstoffanlage: Tankdeckel abschließbar (links und rechts) - abweichend Auslieferungszustand -

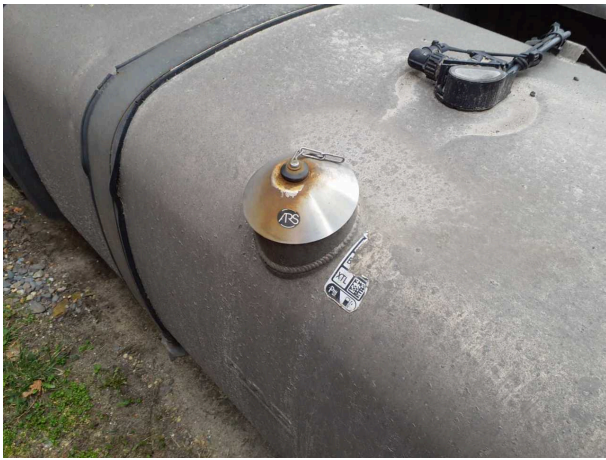
Beschädigung 9: Kraftstoffanlage: Tankdeckel abschließbar (links und rechts) - abweichend Auslieferungszustand -

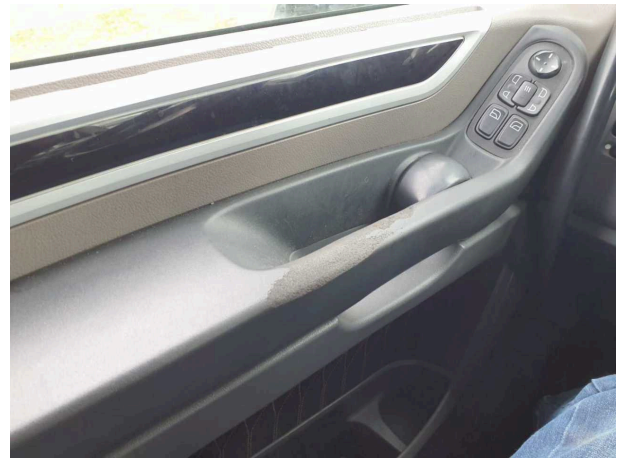
Beschädigung 10: Tür vorn links: Griff innen - verschlissen - erneuern

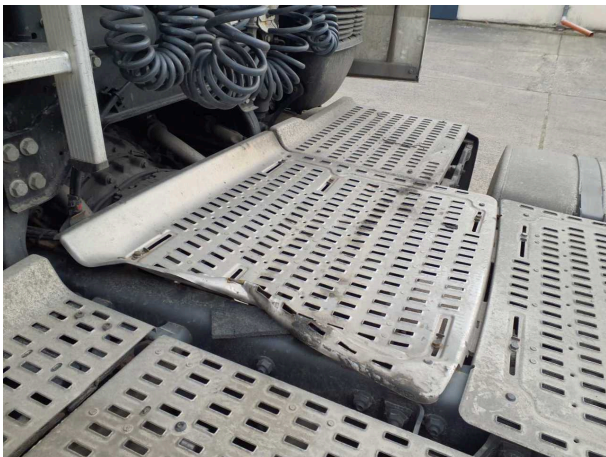
Beschädigung 13: Rahmen: Auftritt hinter Fahrerhaus Mitte - verformt - erneuern

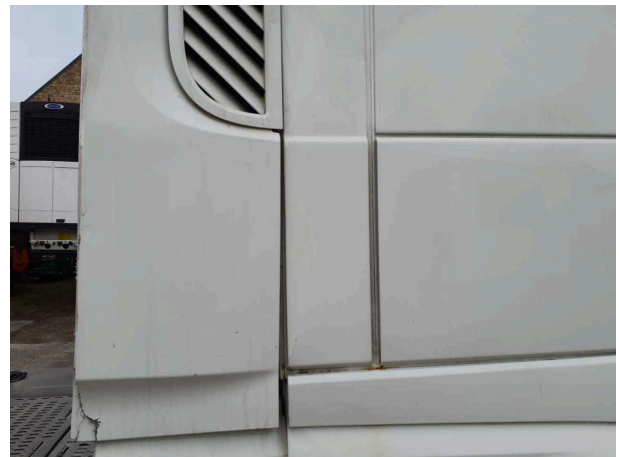
Beschädigung 15: Fahrerhaus: Seitenwand rechts - Delle / Lackschaden - instandsetzen und lackieren

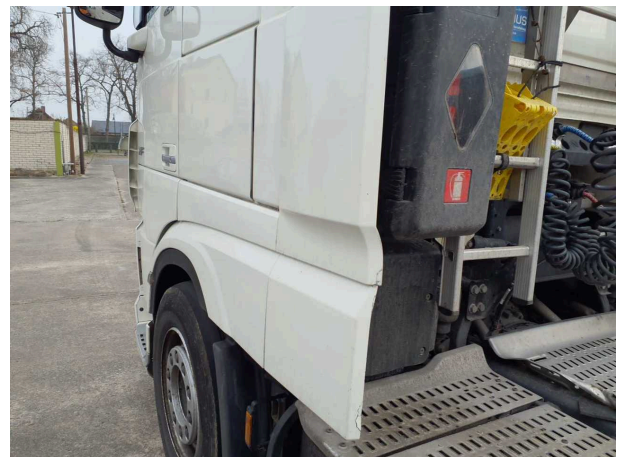
Beschädigung 16: Fahrerhaus: Luftleitkörper Dach links - gebrochen / gerissen - instandsetzen und lackieren

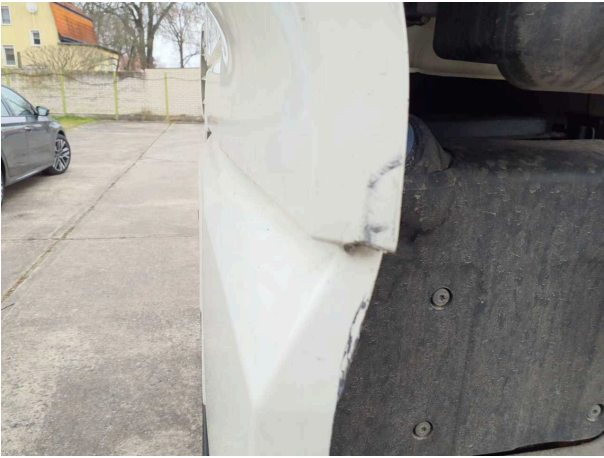
Beschädigung 16: Fahrerhaus: Luftleitkörper Dach links - gebrochen / gerissen - instandsetzen und lackieren

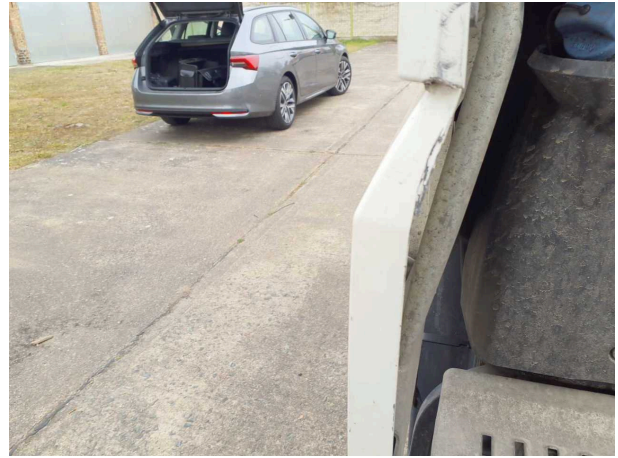
Beschädigung 16: Fahrerhaus: Luftleitkörper Dach links - gebrochen / gerissen - instandsetzen und lackieren

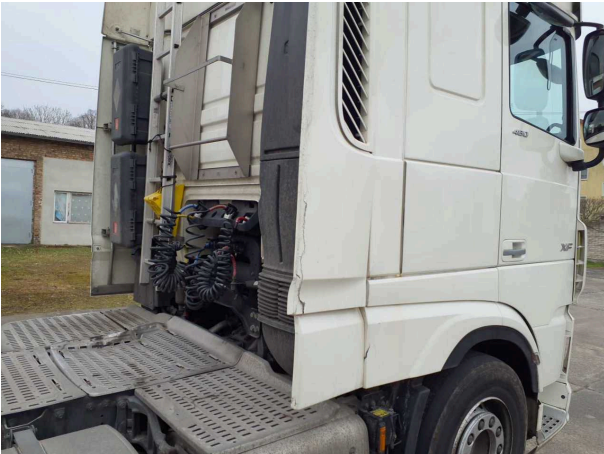
Beschädigung 17: Fahrerhaus: Luftleitkörper Dach rechts - gebrochen / gerissen - erneuern

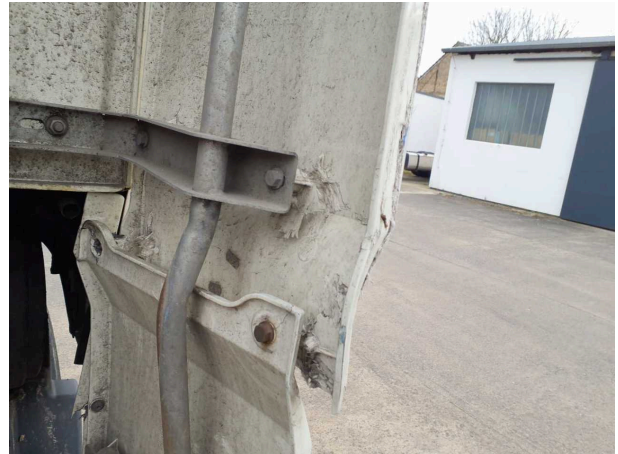
Beschädigung 17: Fahrerhaus: Luftleitkörper Dach rechts - gebrochen / gerissen - erneuern

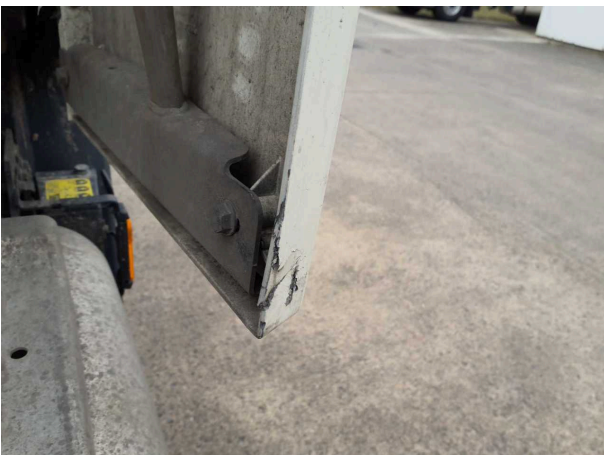
Beschädigung 17: Fahrerhaus: Luftleitkörper Dach rechts - gebrochen / gerissen - erneuern

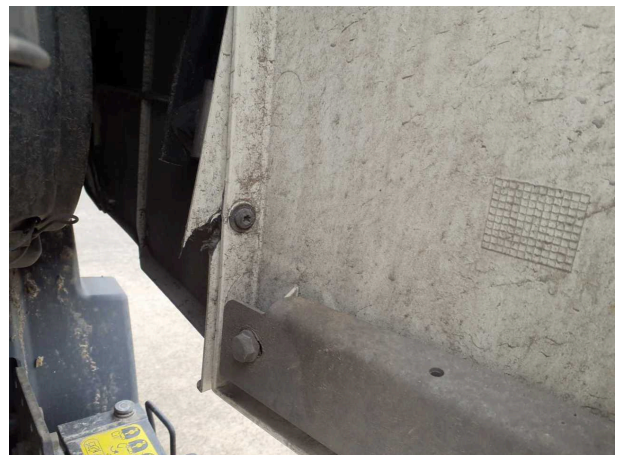
Beschädigung 17: Fahrerhaus: Luftleitkörper Dach rechts - gebrochen / gerissen - erneuern

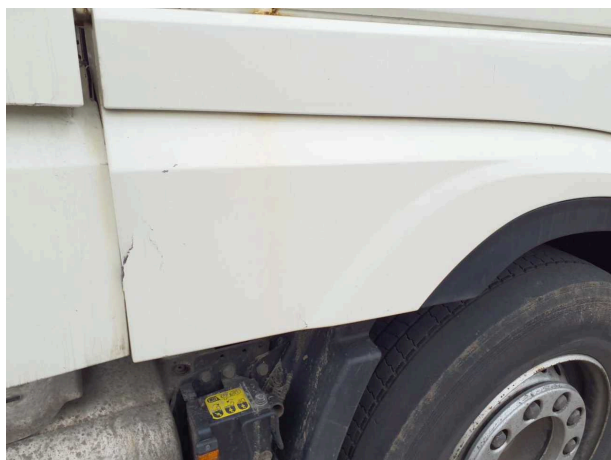
Beschädigung 18: Anbauteil rechts: Kotflügel vorn Hinterteil - gebrochen / gerissen - erneuern

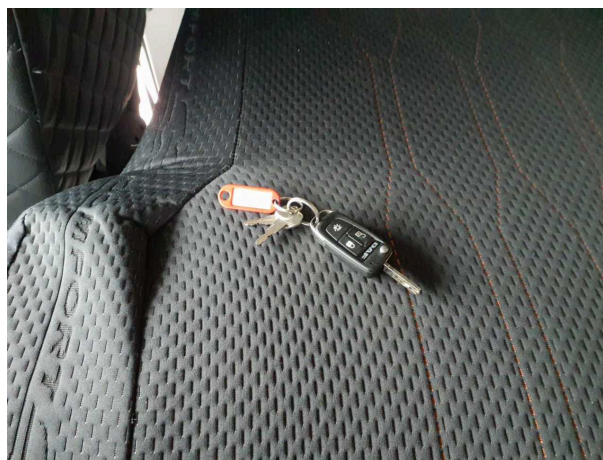
Fehlteil 1: Ausrüstung: Fahrzeugschlüssel - fehlt - erneuern
