Expertise

Vertragsnummer: 1049289-000

FIN: XLRAEL1500L524692

Kennzeichen: R-PP 499

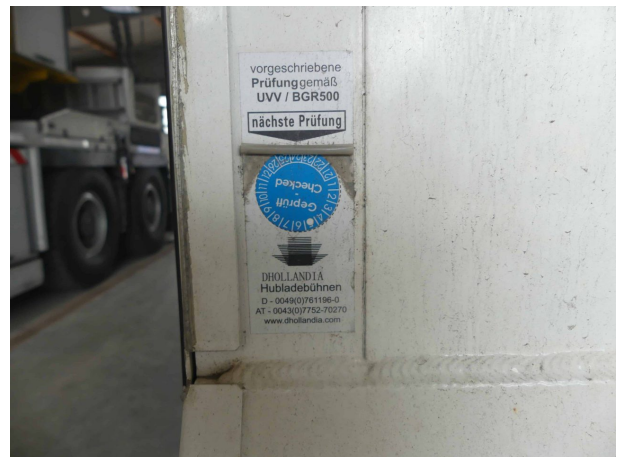
Beschädigung 1: Sonstiges: UVV LBW - fällig - durchführen

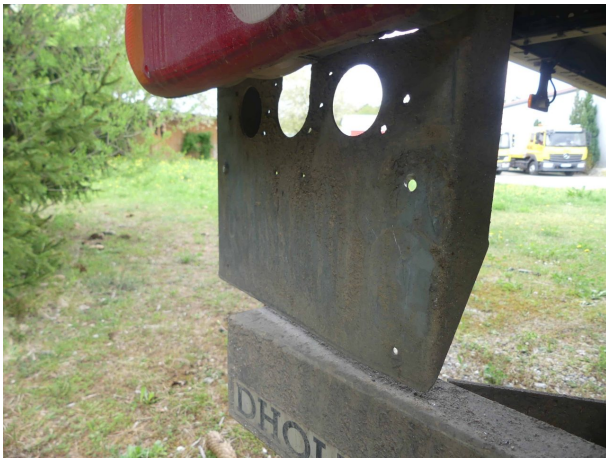
Beschädigung 2: Stossfänger hinten: Kennzeichenträger (links) - verformt - instandsetzen

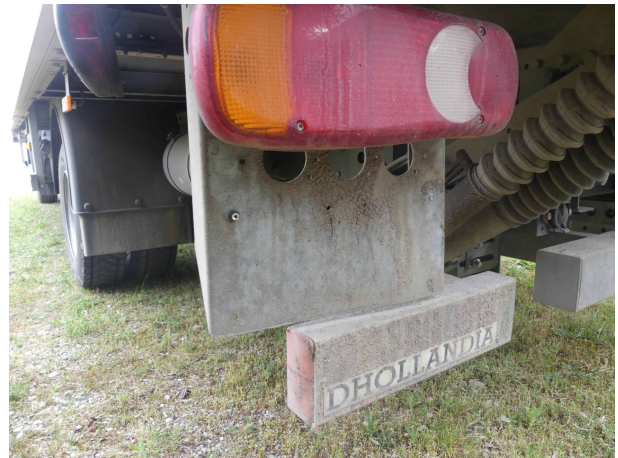
Beschädigung 2: Stossfänger hinten: Kennzeichenträger (links) - verformt - instandsetzen

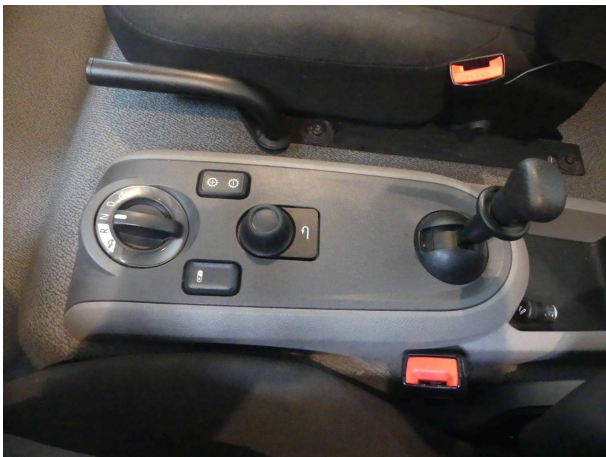
Beschädigung 3: elektrisches System: Kombischalter (Menüscharter Mittelkonsole klemmt/schwergängig) - Funktion /

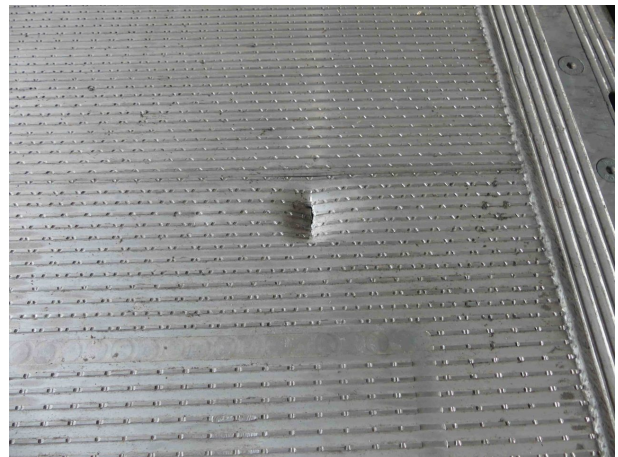
Beschädigung 6: Ladebordwand: Ladebordwand (Loch) - gebrochen / gerissen - instandsetzen

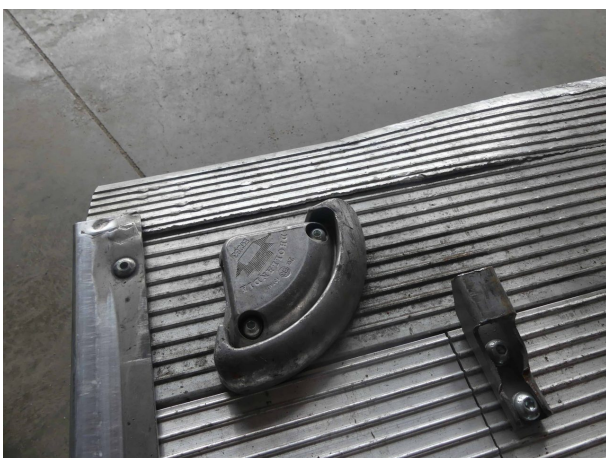
Beschädigung 6: Ladebordwand: Ladebordwand (Loch) - gebrochen / gerissen - instandsetzen

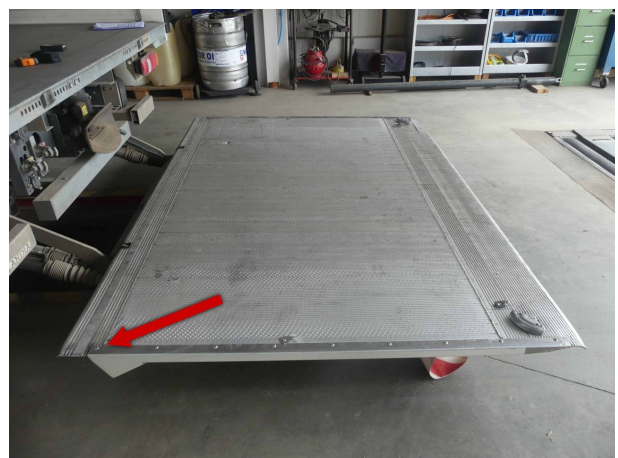
Beschädigung 6: Ladebordwand: Ladebordwand (Loch) - gebrochen / gerissen - instandsetzen

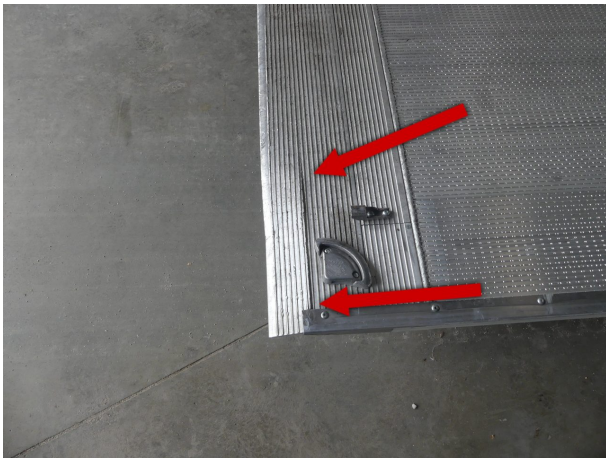
Beschädigung 6: Ladebordwand: Ladebordwand (Loch) - gebrochen / gerissen - instandsetzen

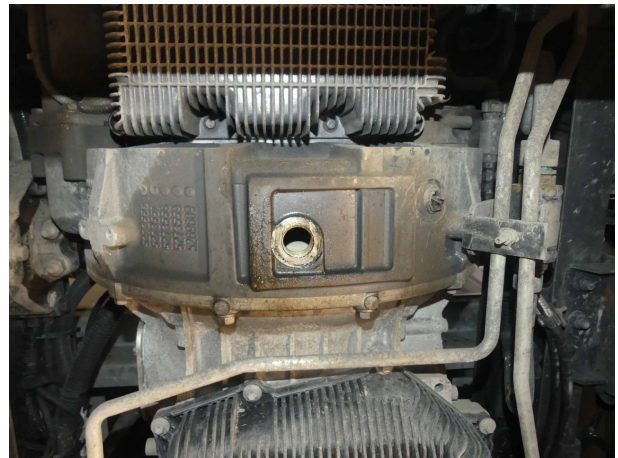
Beschädigung 7: Motor: Motor (Getriebe Ölfeucht, Folgekosten möglich) - Funktion / Zulässigkeit - Diagnose

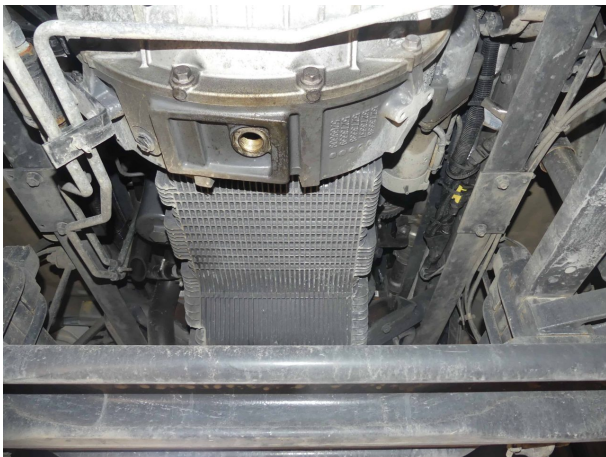
Beschädigung 7: Motor: Motor (Getriebe Ölfeucht, Folgekosten möglich) - Funktion / Zulässigkeit - Diagnose

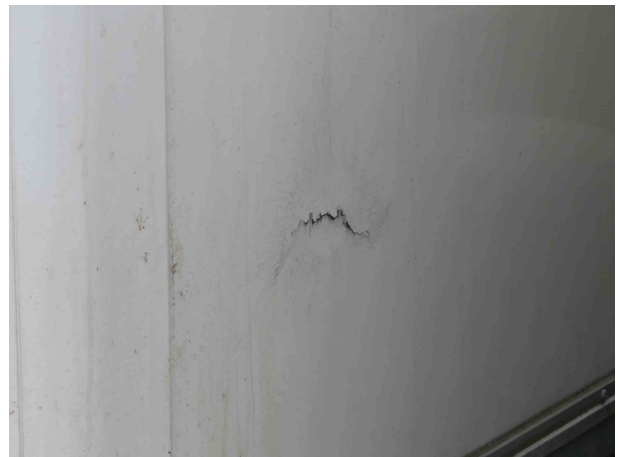
Beschädigung 8: Koffer: Stirnwandsegment - gebrochen / gerissen - instandsetzen und lackieren

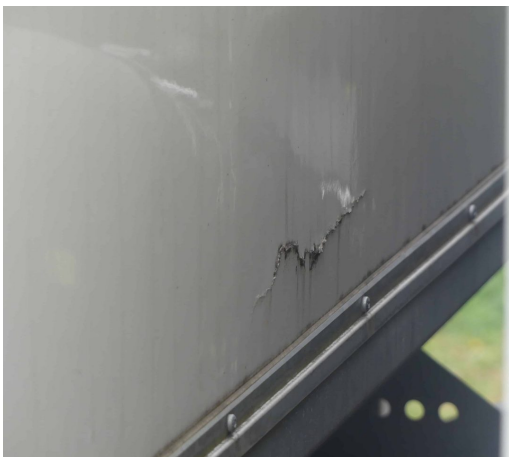
Beschädigung 8: Koffer: Stirnwandsegment - gebrochen / gerissen - instandsetzen und lackieren

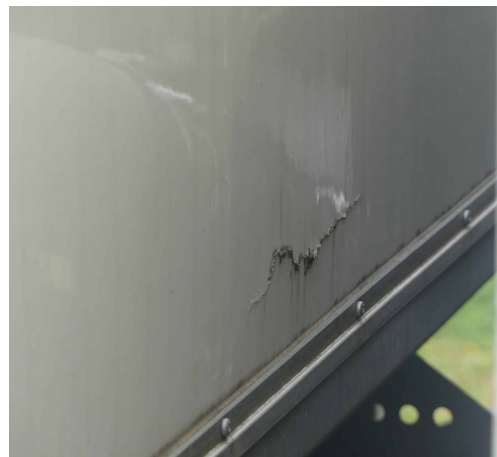
Beschädigung 8: Koffer: Stirnwandsegment - gebrochen / gerissen - instandsetzen und lackieren
