**Expertise Anhänger**

**1047184-000**

**WSM0000003425894**

**GUB-LP 2**

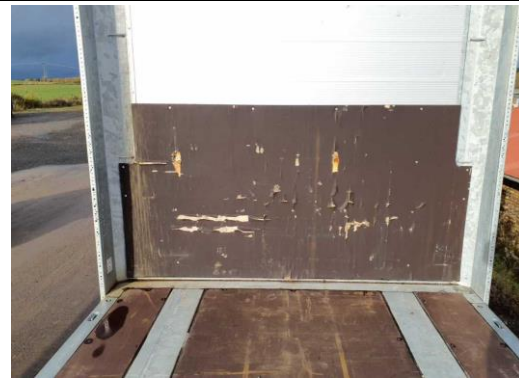
| 3 Aufbau | Stirnwand Holz beschädigt, instandsetzen |

Stirnwand Holz beschädigt

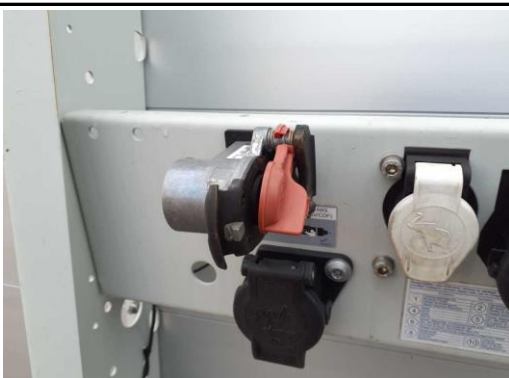
| 5 Druckluftanlage | Staubschutzkappe Kupplungskopf Steuerleitung gebrochen, erneuern |

Staubschutzkappe Kupplungskopf gebr.

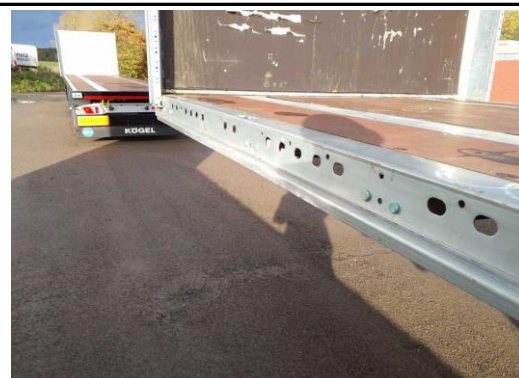
| 2 Rahmen | Abschlußrahmen links verformt, instandsetzen |

Abschlußrahmen links verformt

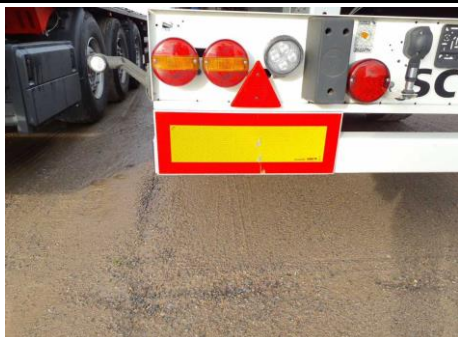
| 6 Beleuchtung | Warnschild hinten links Kratzer, kein Abzug |

Warnschild hinten links Kratzer
