TÜV SÜD Auto Service GmbH
Wailandstr. 23
63741 Aschaffenburg

Expertise Anhänger

WRB0000000001960

WUG SG 220

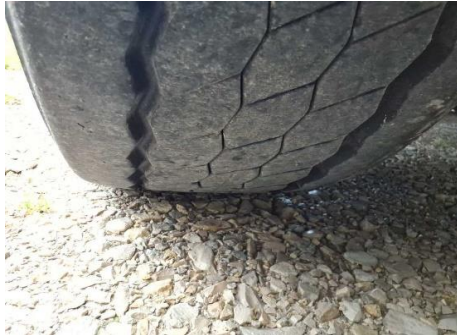
5 Rad / Reifen	2 Reifen verschlissen / beschädigt, erneuern
----------------	--

2 Reifen verschlissen / beschädigt

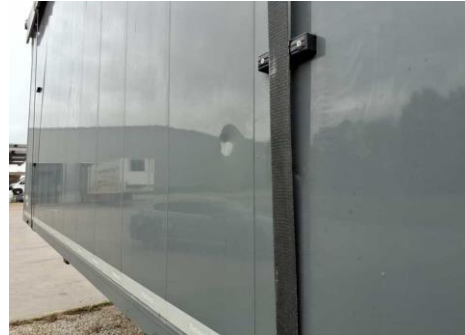
6 Aufbau	Wand Außen links Dellen, kein Abzug
----------	-------------------------------------

Wand Außen links Dellen

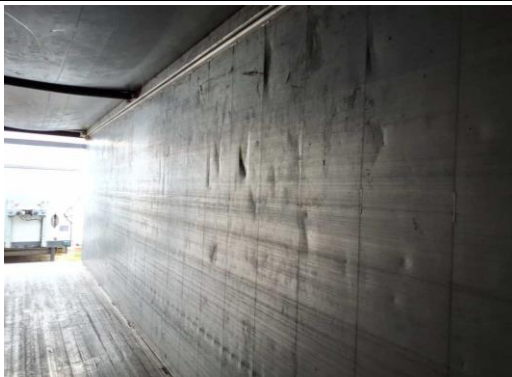
4 Aufbau	Wände Innenraum links und rechts verformt, Wertminderung
----------	--

Wände Innenraum links und rechts verformt

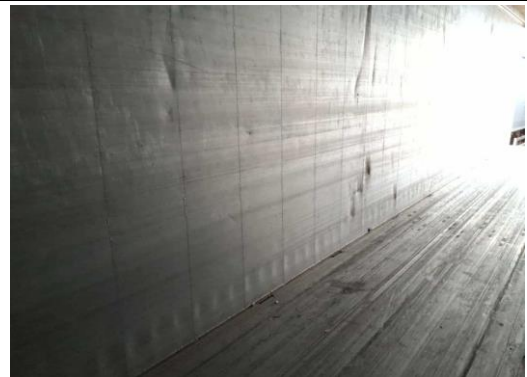
Wände Innenraum links und rechts verformt
