## Expertise

Vertragsnummer: 1056079-000

FIN: WMA06KZZ9MP171504

Kennzeichen: N BT 3500

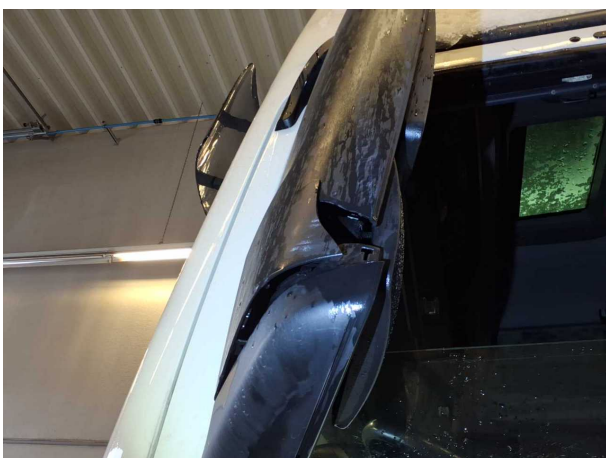
Beschädigung 1: Außenspiegel links: Abdeckkappe - gebrochen / gerissen - erneuern

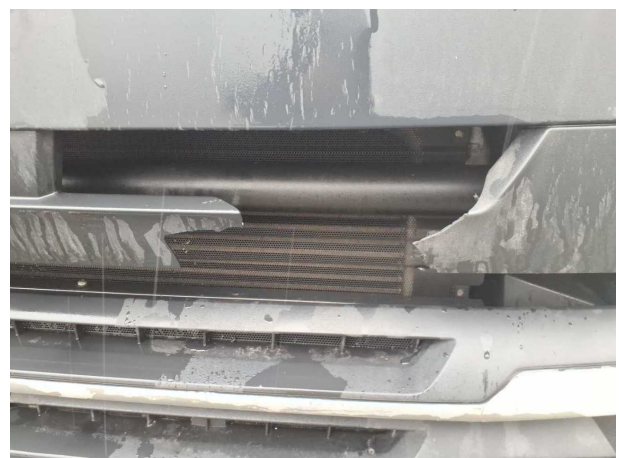
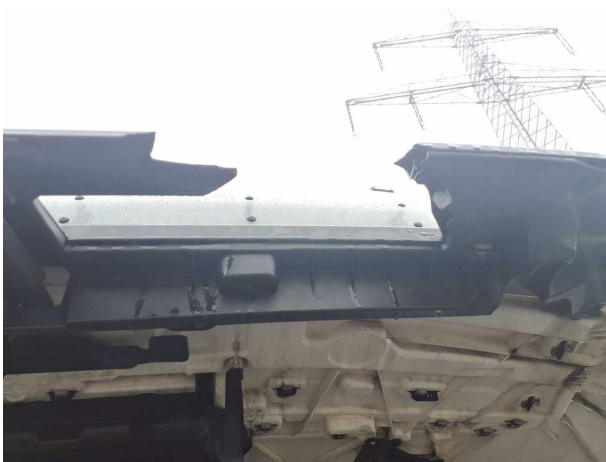
Beschädigung 2: Fahrerhaus: Frontklappe (Zierleiste unten) - gebrochen / gerissen - erneuern

**Beschädigung 2:** Fahrerhaus: Frontklappe (Zierleiste unten) - gebrochen / gerissen - erneuern

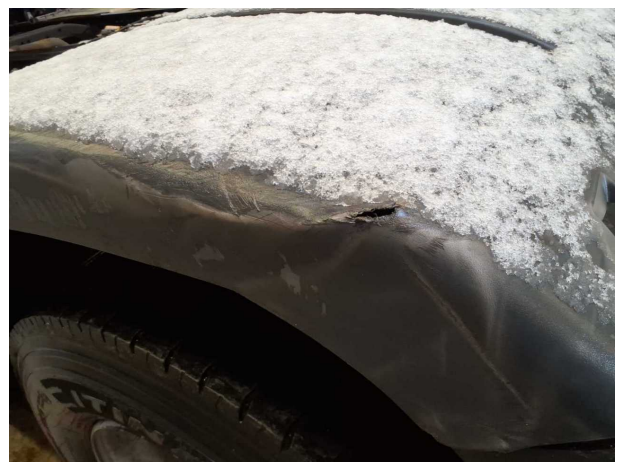
**Beschädigung 3:** Rahmen: Kotflügelabdeckung hinten links - gebrochen / gerissen - erneuern

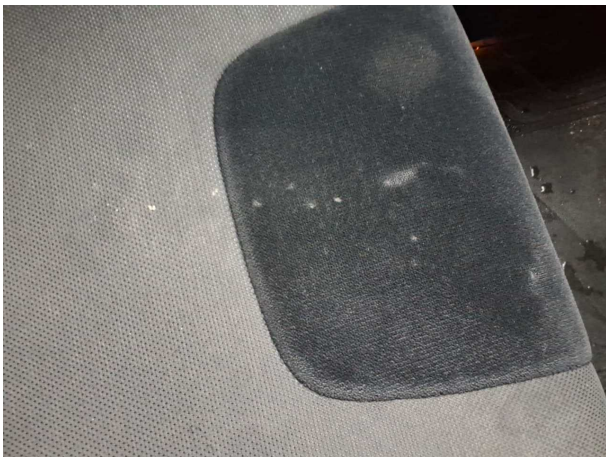
**Beschädigung 4:** Sitz vorn: Sitzbezug links - Brandloch - Smart Repair

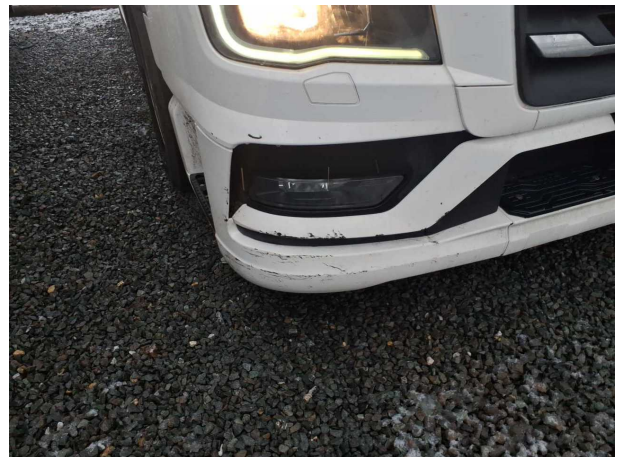
**Beschädigung 5:** Stossfänger vorn: Stossfänger vorn rechts - Lackmangel - Smart Repair

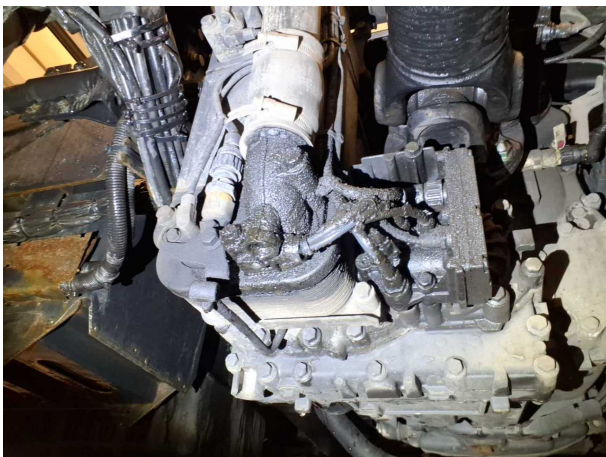
**Beschädigung 6:** Bremsanlage: Retarder / Intarder (Folgekosten möglich) - undicht - Diagnose durchführen

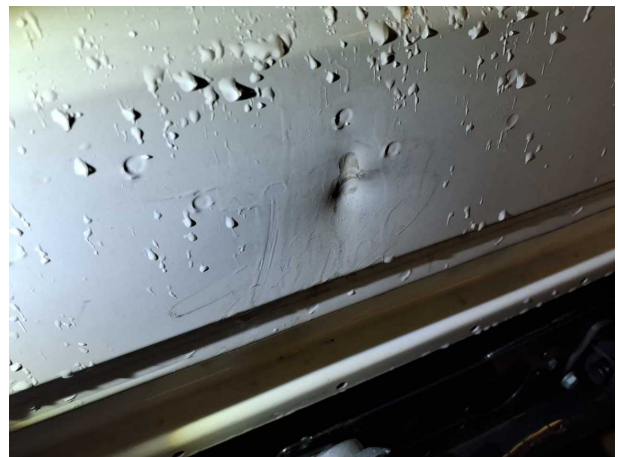
**Beschädigung 7:** Fahrerhaus: Rückwand - Delle / Lackschaden - Smart Repair

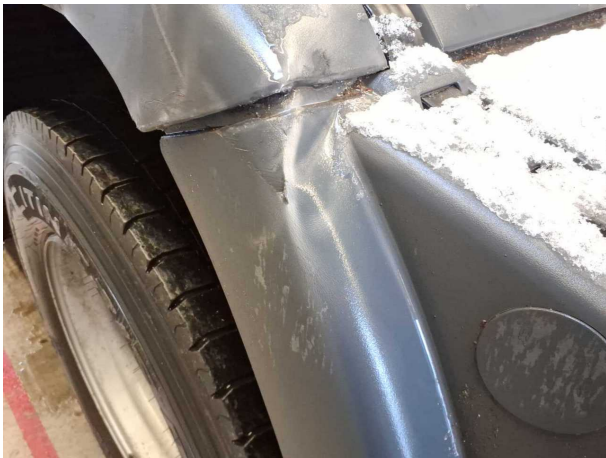
**Beschädigung 8:** Rahmen: Kotflügel hinten links hinten - gebrochen / gerissen - erneuern

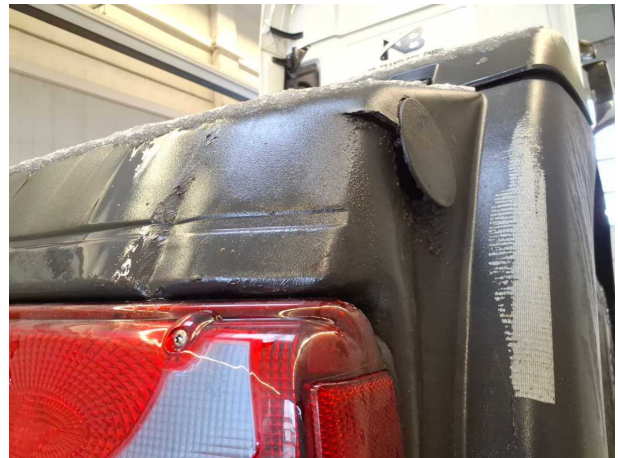
**Beschädigung 9:** Rahmen: Kotflügel hinten rechts hinten - gebrochen / gerissen - erneuern

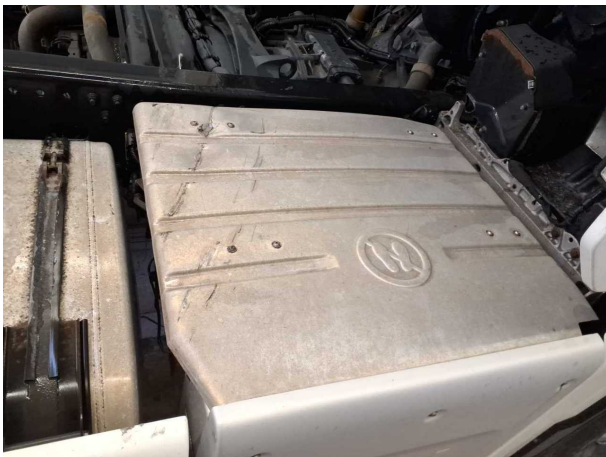
**Beschädigung 11:** Abgasanlage: Hitzeblech - verkratzt / verschürft - erneuern

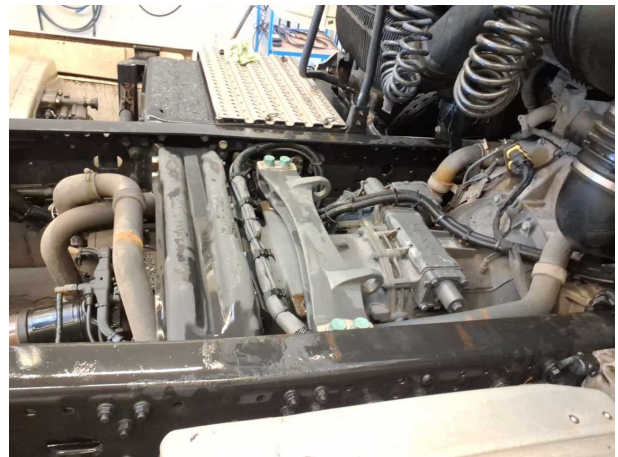
**Beschädigung 12:** Anbauteil links: Trittplatte oben (Mitte) - fehlt - erneuern

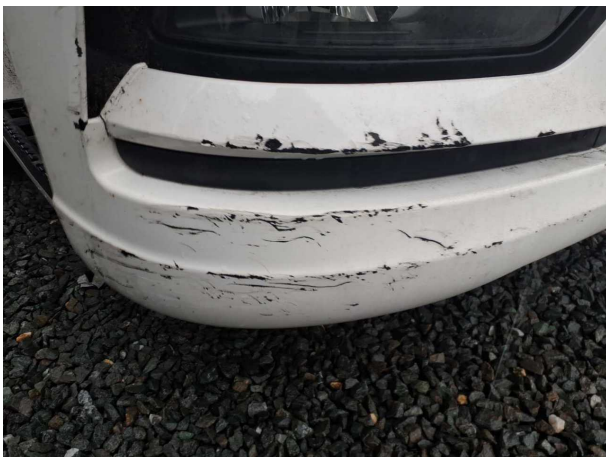
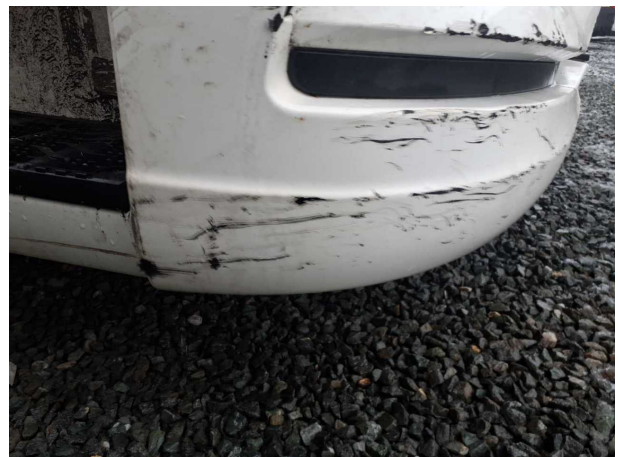
**Beschädigung 13:** Stossfänger vorn: Bugschürze rechts - verkratzt / verschürft - instandsetzen und lackieren

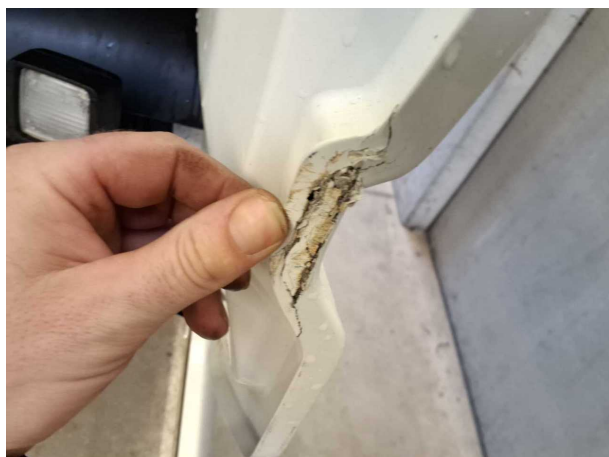
14 Fahrerhaus	Luftleitkörper Dach rechts (unten) - gebrochen / gerissen - instandsetzen und lackieren
15 Anbauteil rechts	Einstieg unten - gebrochen / gerissen - erneuern
16 Sonstiges	Inspektion/Wartung - kein Nachweis - durchführen

**Beschädigung 14:** Fahrerhaus: Luftleitkörper Dach rechts (unten) - gebrochen / gerissen - instandsetzen und lackieren

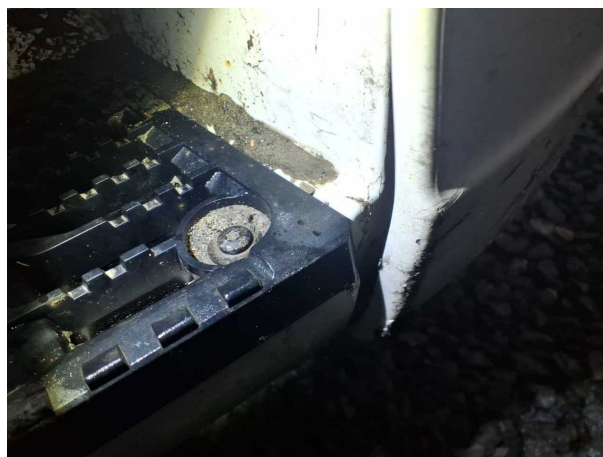
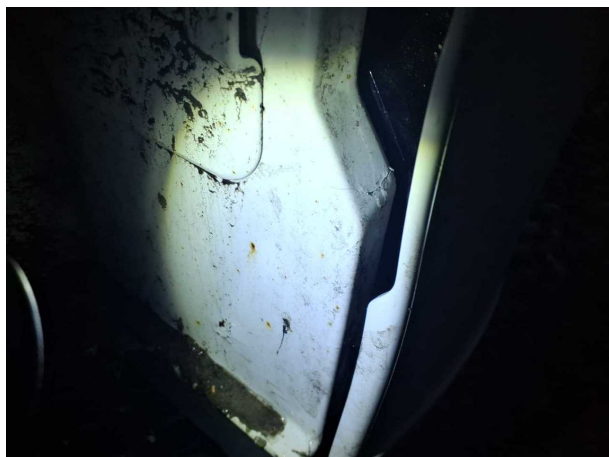
**Beschädigung 15:** Anbauteil rechts: Einstieg unten - gebrochen / gerissen - erneuern
