## Expertise

FIN: W1T96702910699809

Kennzeichen: UN HA 660

Hersteller	Mercedes-Benz	Euro Norm	EURO 6
Typ/Modell	LKW > 3,5t / Atego 816L	Hubraum (ccm) / Zylinder	5.132 / 4
Aufbau / Ausführung	Koffer	Motorleistung (kw)	115
Fahrerhaus	S-Fahrerhaus Classicspace	Getriebe	PowerShift3
Farbe	Orange Uni	Kraftstofftank (Liter)	80
Radformel	4 x 2	Leergewicht	5.285
Erstzulassung	15.08.2023	Gesamtgewicht	7.490
Laufleistung	100.164 km / abgelesen	Radstand (mm)	4.220
Gesamtlaufleistung		Lademaße (mm) L x B x H	6.187 x 2.464 x 2.400
Anzahl Besitzer	1	Fahrgestellhöhe	mittel
nächste HU / SP / §57b	07.26 // 07.27	Federung	Blatt / Luft

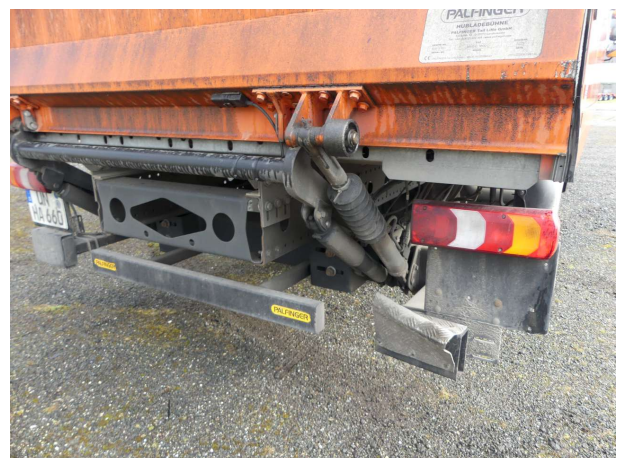
Beschädigung 1: Rahmen: Unterfahrschutz hinten (rechts) - verformt - erneuern

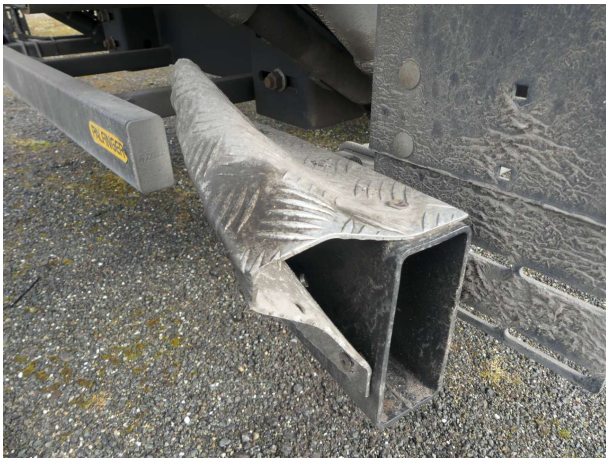
**Beschädigung 1:** Rahmen: Unterfahrerschutz hinten (rechts) - verformt - erneuern

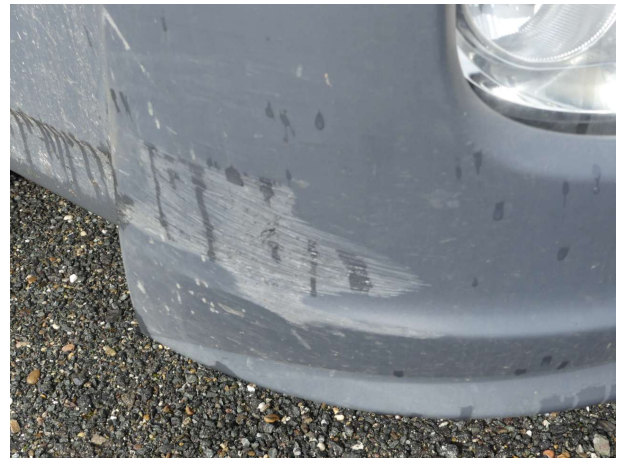
**Beschädigung 2:** Stossfänger vorn: Stossfänger vorn rechts - verkratzt / verschürft - erneuern

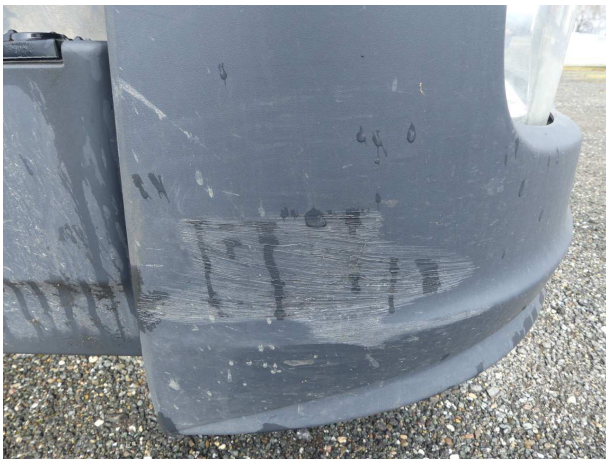
**Beschädigung 2:** Stossfänger vorn: Stossfänger vorn rechts - verkratzt / verschürft - erneuern

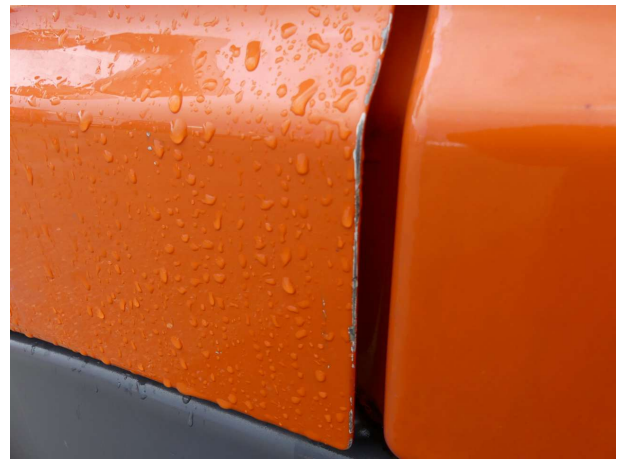
**Beschädigung 3:** Tür vorn links: Tür (im Kantenbereich) - Kratzer - Smart Repair

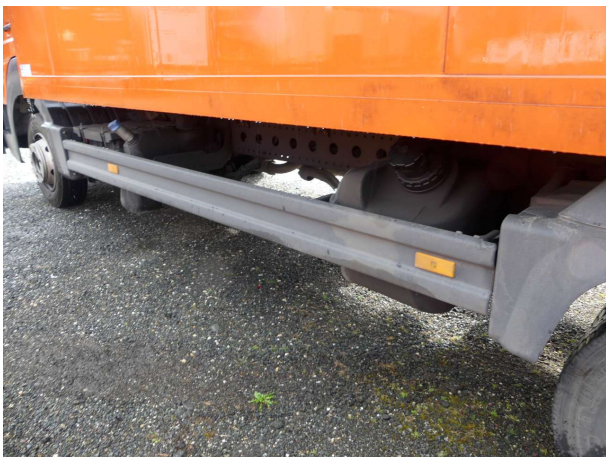
**Beschädigung 5:** Koffer: Seitenwand links - Delle / Lackschaden - lackieren

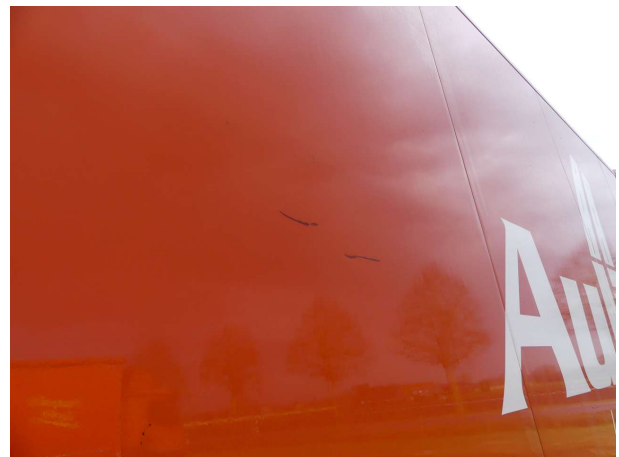
**Beschädigung 5:** Koffer: Seitenwand links - Delle / Lackschaden - lackieren

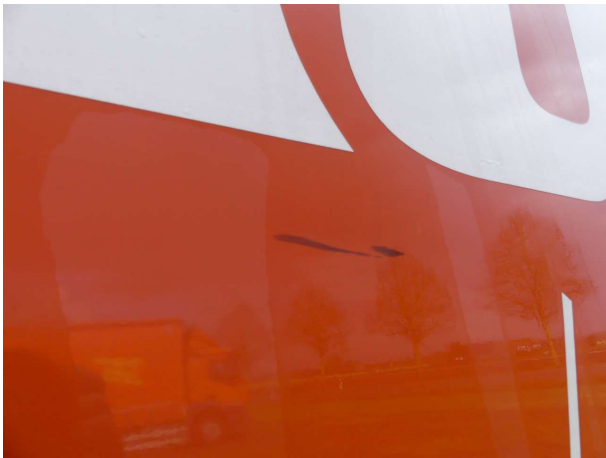
**Beschädigung 5:** Koffer: Seitenwand links - Delle / Lackschaden - lackieren

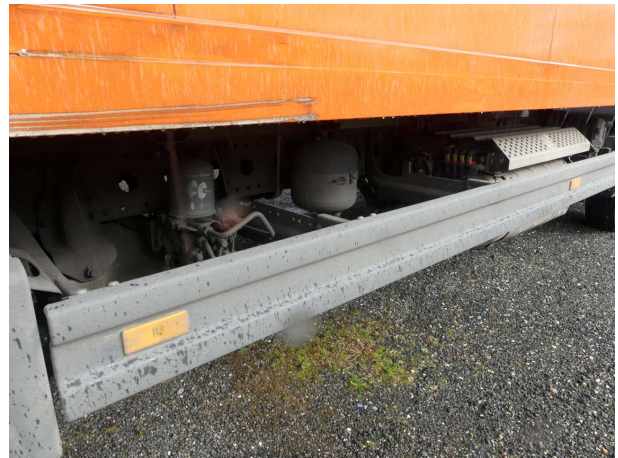
**Beschädigung 6:** Koffer: Unterzug rechts (rechts) - verkratzt / verschürft - instandsetzen und lackieren

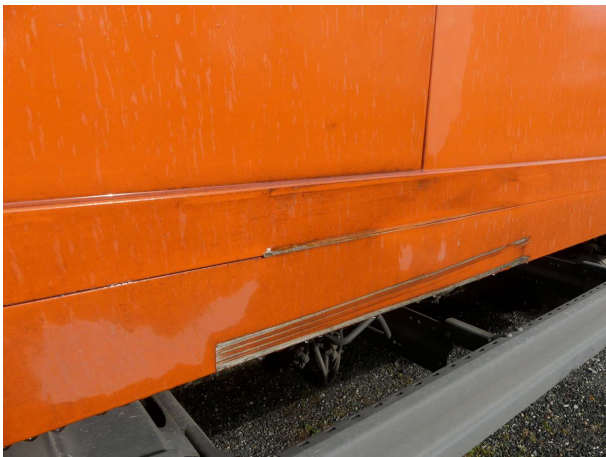
**Beschädigung 6:** Koffer: Unterzug rechts (rechts) - verkratzt / verschürft - instandsetzen und lackieren

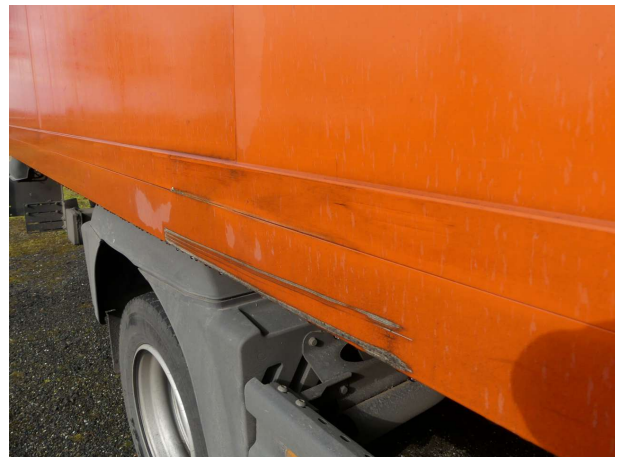
**Beschädigung 6:** Koffer: Unterzug rechts (rechts) - verkratzt / verschürft - instandsetzen und lackieren

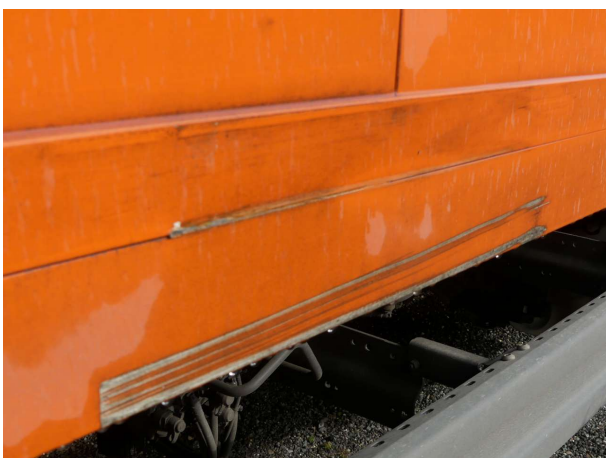
**Beschädigung 6:** Koffer: Unterzug rechts (rechts) - verkratzt / verschürft - instandsetzen und lackieren

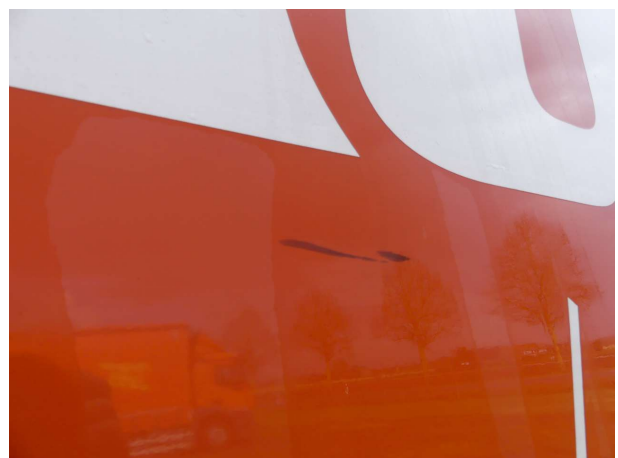
**Beschädigung 7:** Koffer: Seitenwand rechts - Delle / Lackschaden - instandsetzen und lackieren
