Expertise

Vertragsnummer: 1048202-000

FIN: ZCFM62AT00C505810

Kennzeichen: HO LL 345

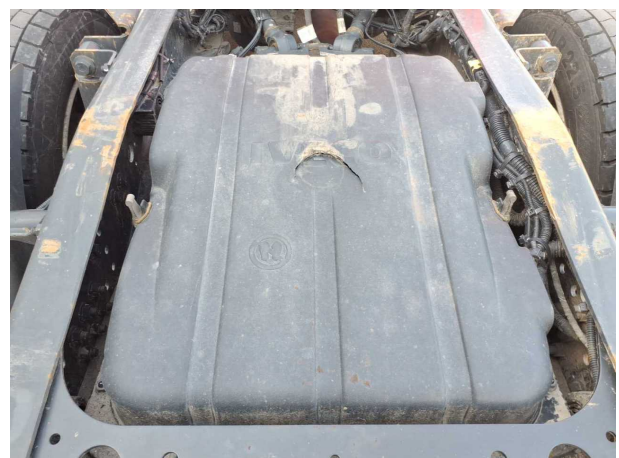
Beschädigung 1: elektrisches System: Batterieabdeckung -
gebrochen / gerissen - erneuern

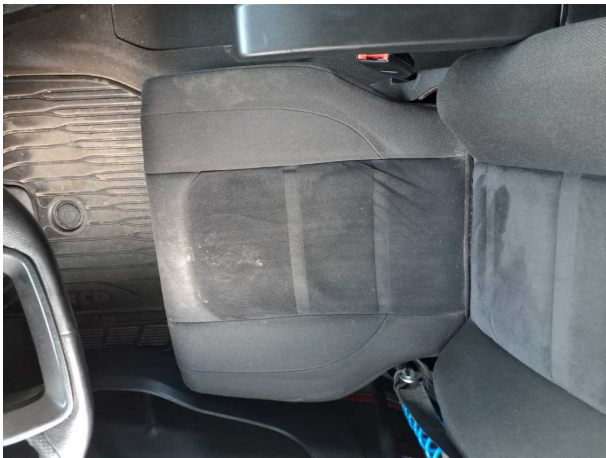
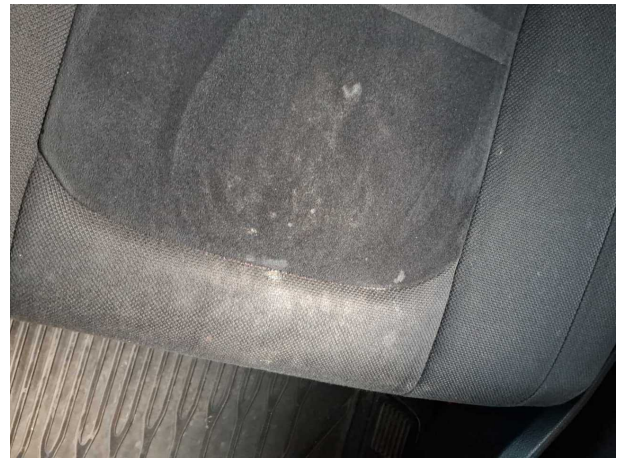
Beschädigung 2: Sitz vorn: Sitzbezug links - Brandloch - Smart Repair

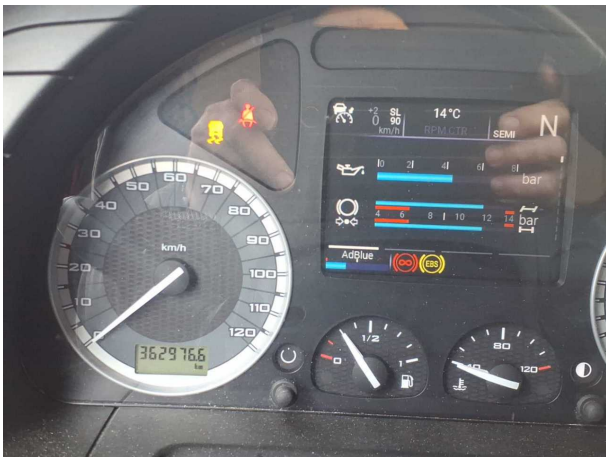
Beschädigung 3: Bremsanlage: Bremsanlage (Fehlermeldungen, Folgekosten möglich) - Funktion /

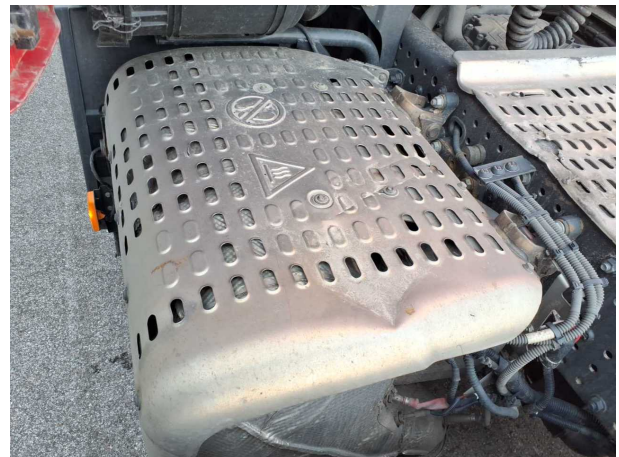
Beschädigung 5: Abgasanlage: Hitzeblech - verformt - erneuern

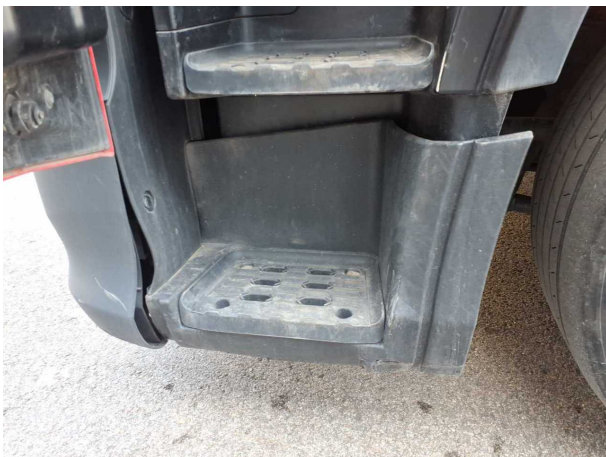
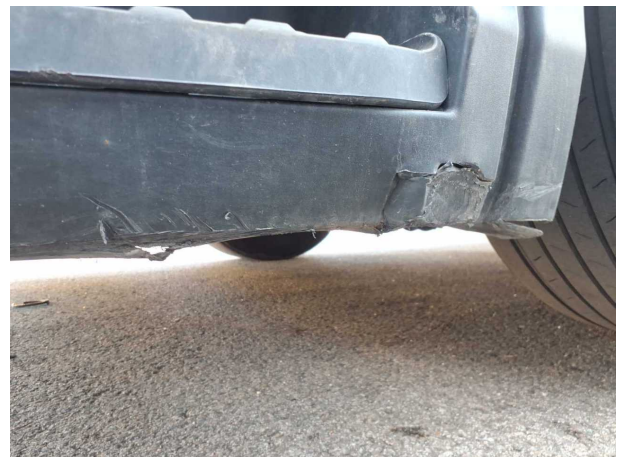
Beschädigung 6: Anbauteil links: Einstieg unten - gebrochen / gerissen - erneuern

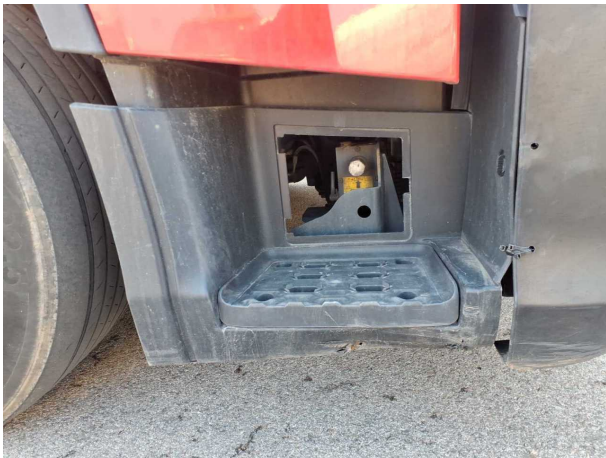
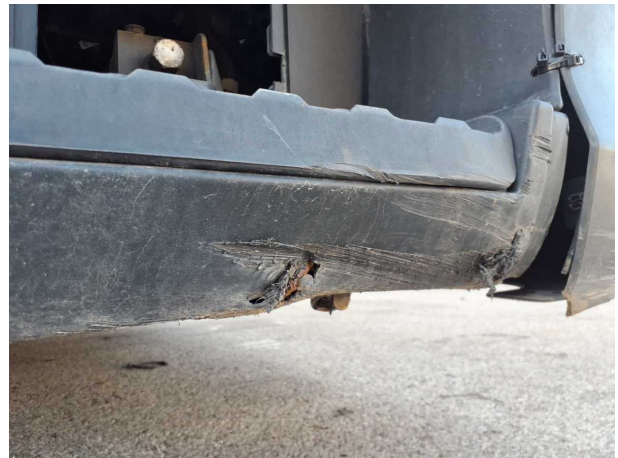
Beschädigung 7: Anbauteil rechts: Einstieg unten - gebrochen / gerissen - erneuern

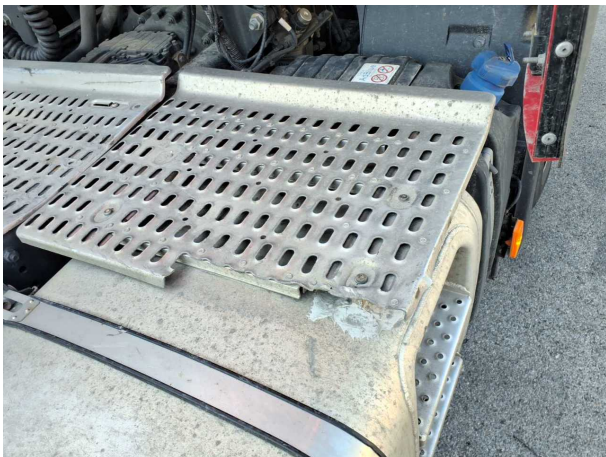
Beschädigung 8: Heckbereich: Auftritt (Rechts) - gebrochen / gerissen - erneuern

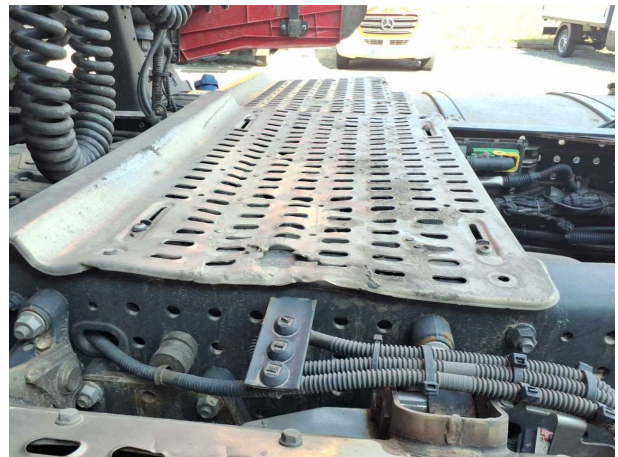
Beschädigung 9: Heckbereich: Auftritt (Mitte) - gebrochen / gerissen - erneuern

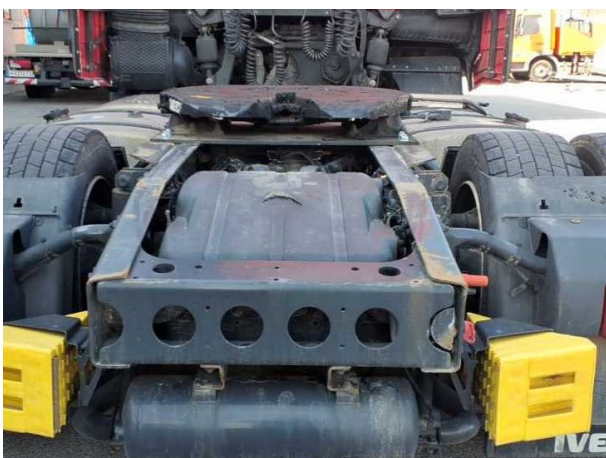
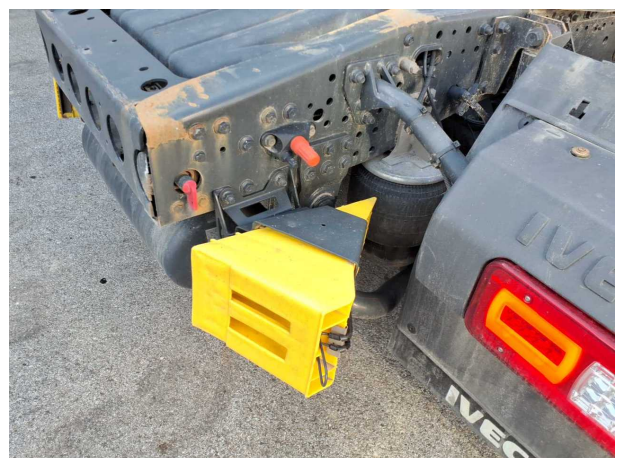
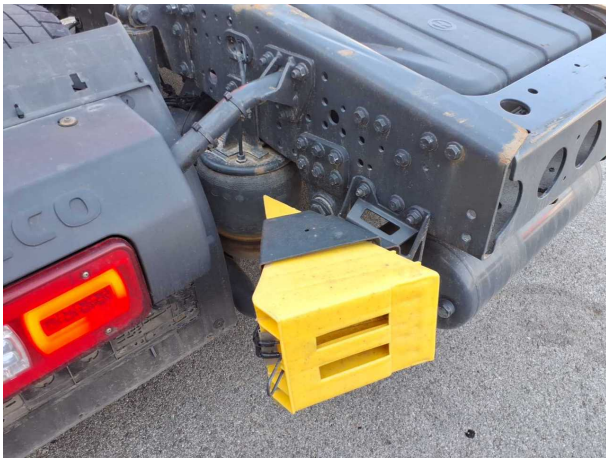
Beschädigung 10: Rahmen: Längsträger rechts (verformt, links und rechts) - Korrosion - instandsetzen und lackieren

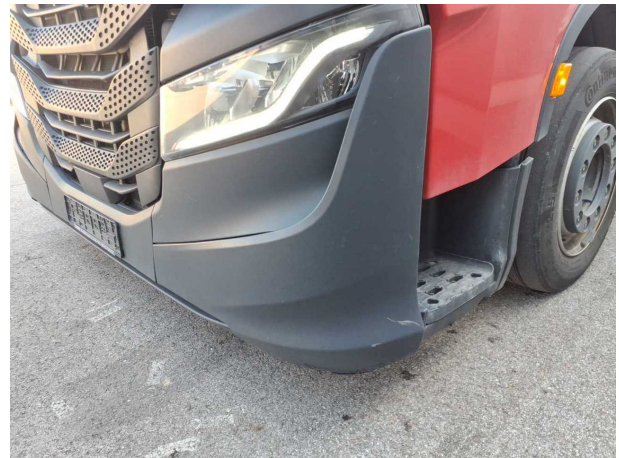
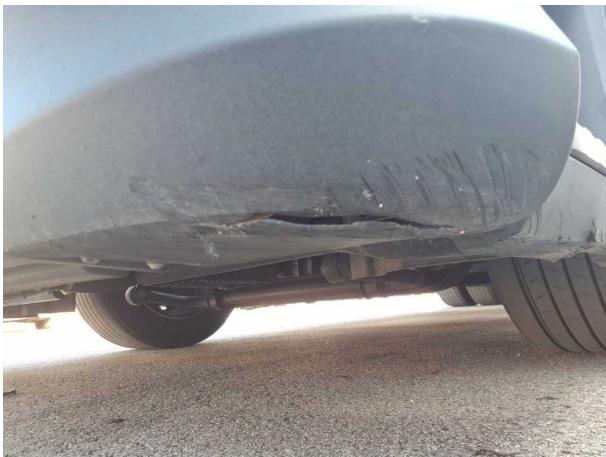
Beschädigung 11: Stossfänger vorn: Bugschürze links - gebrochen / gerissen - erneuern

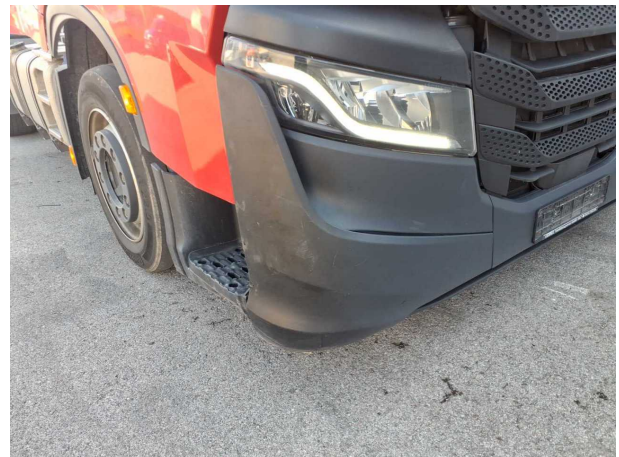
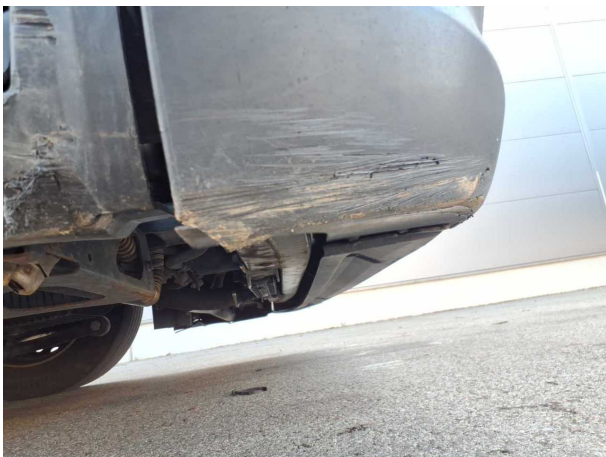
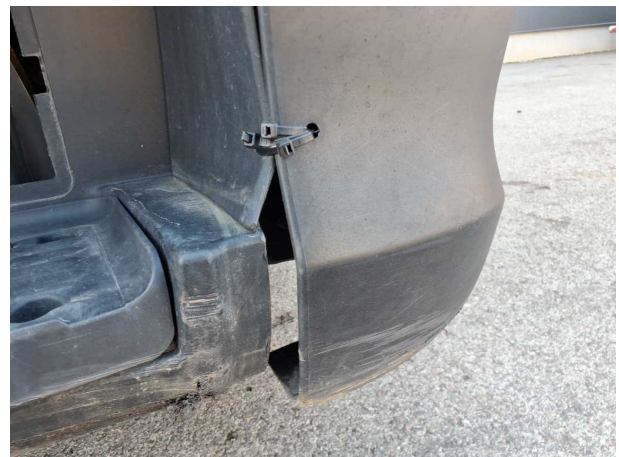
Beschädigung 12: Stossfänger vorn: Bugschürze rechts - gebrochen / gerissen - erneuern

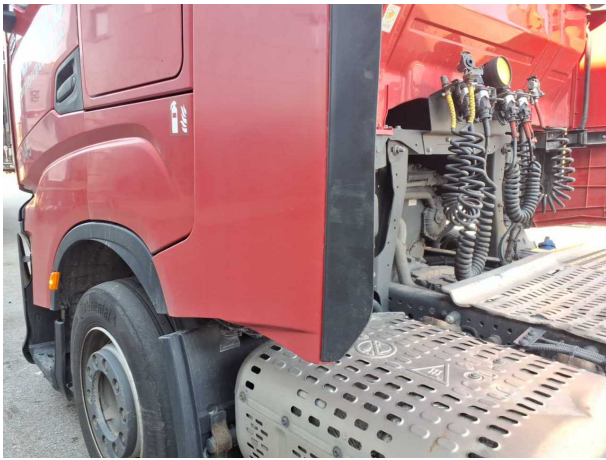
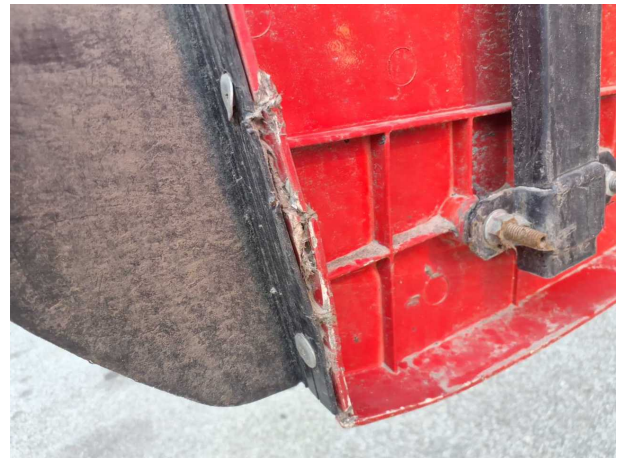
Beschädigung 13: Fahrzeugdach: Windlauf links - gebrochen / gerissen - instandsetzen und lackieren

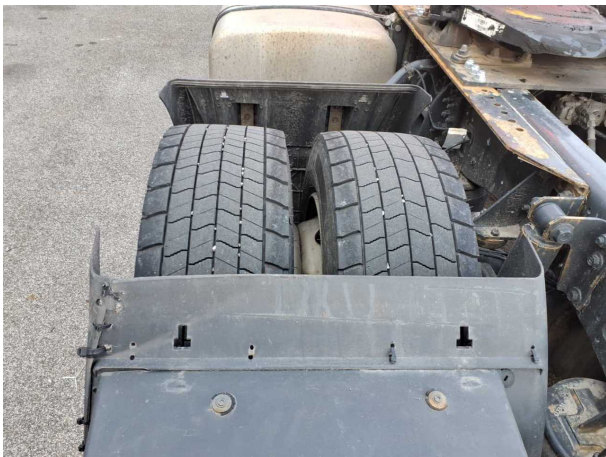
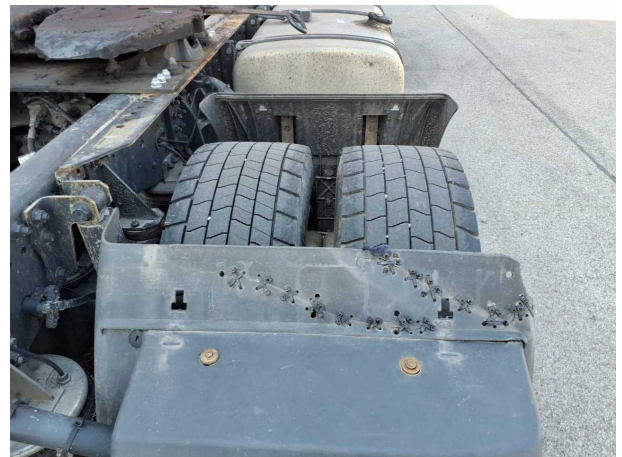
Beschädigung 14: Rahmen: Kotflügelabdeckung hinten links (und rechts) - fehlt - erneuern

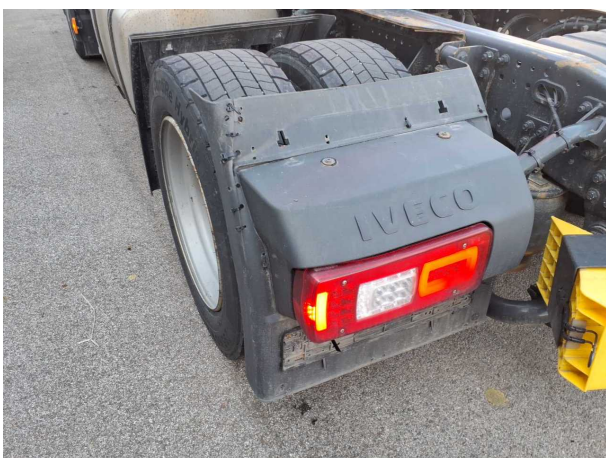
Beschädigung 15: Rahmen: Kotflügel hinten links hinten - gebrochen / gerissen - erneuern

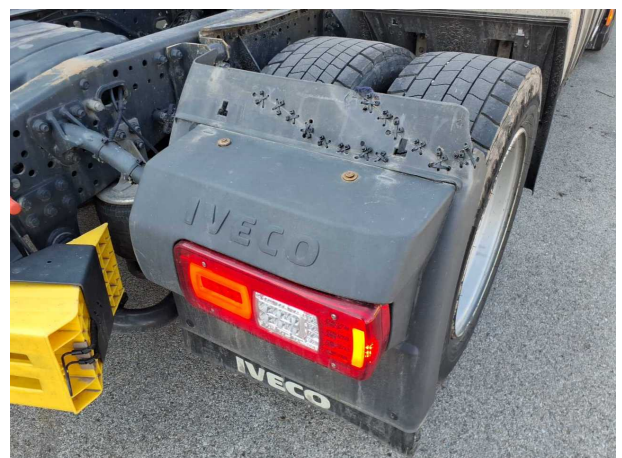
Beschädigung 16: Rahmen: Kotflügel hinten rechts hinten - gebrochen / gerissen - erneuern

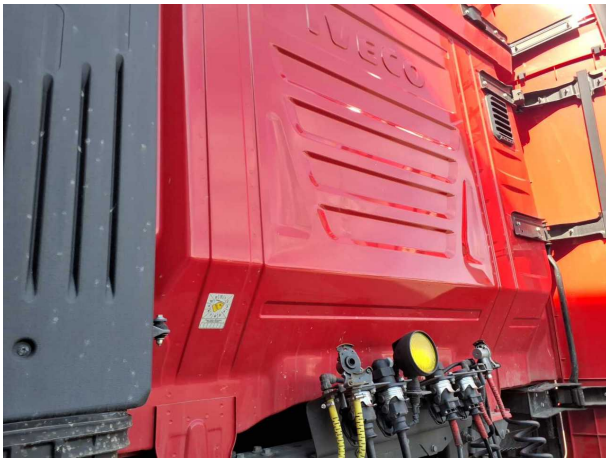
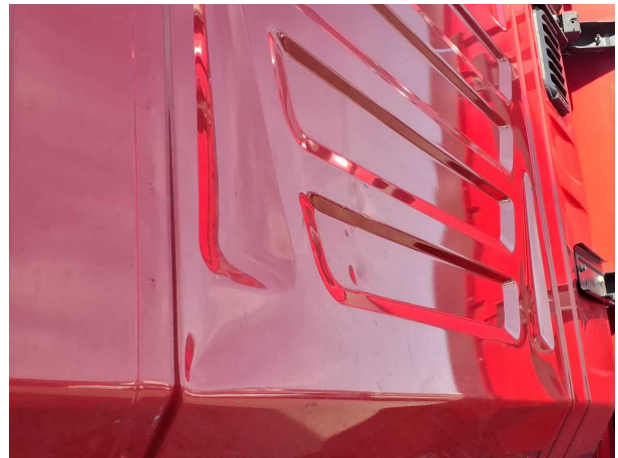
Beschädigung 17: Fahrerhaus: Rückwand - verformt - instandsetzen und lackieren

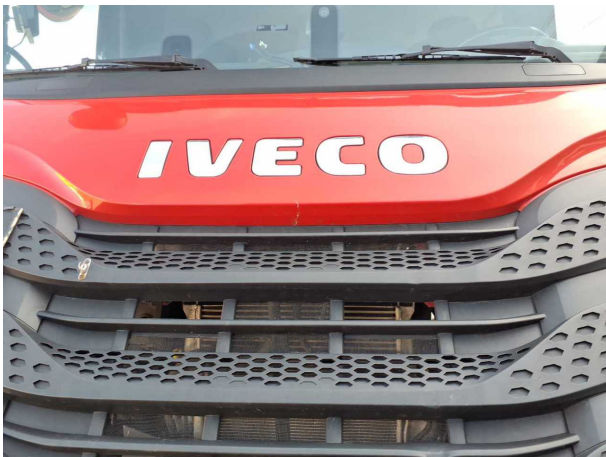
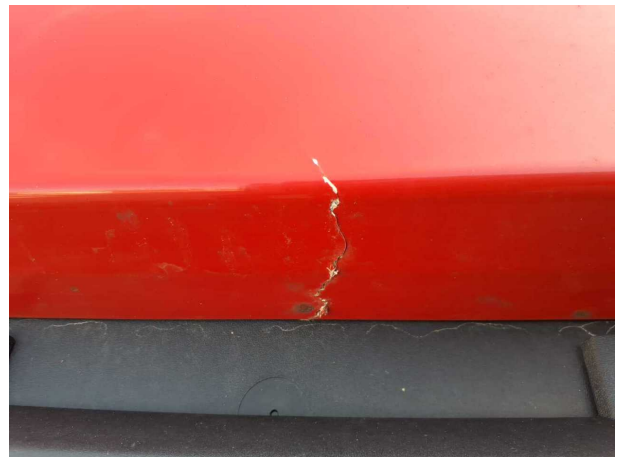
Beschädigung 18: Fahrerhaus: Frontklappe - gebrochen / gerissen - instandsetzen und lackieren

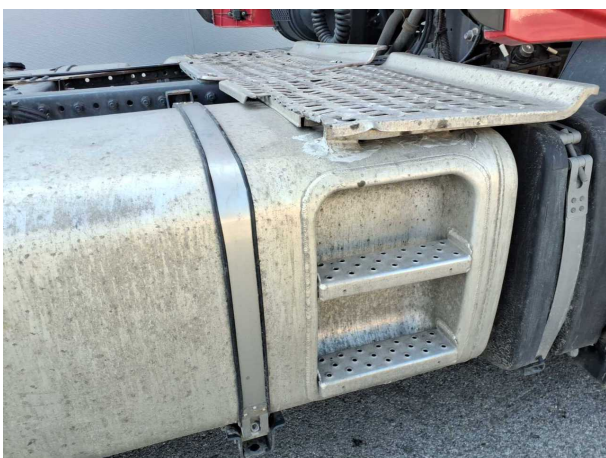
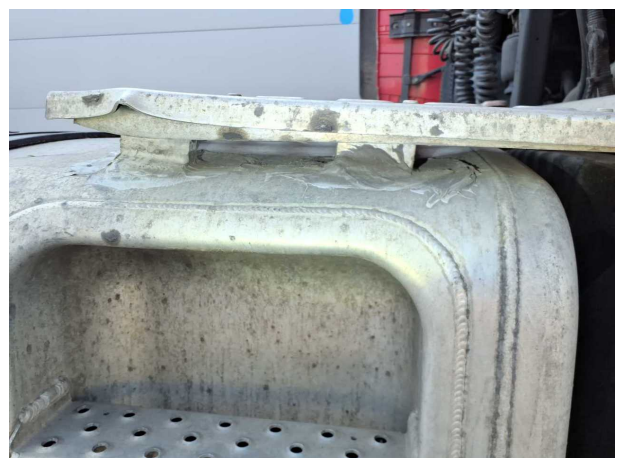
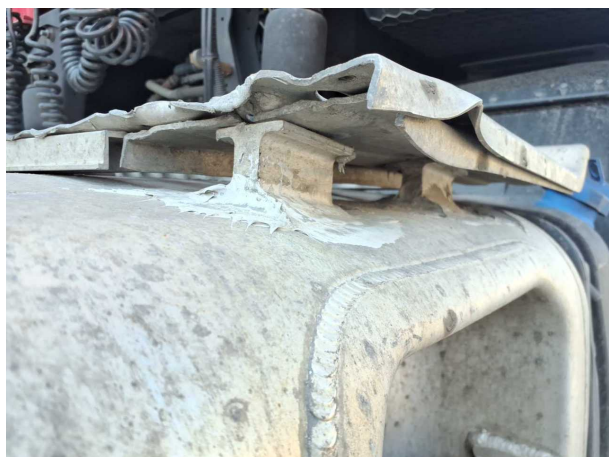
Beschädigung 19: Kraftstoffanlage: Tank rechts (instandgesetzt) - verformt - Wertminderung

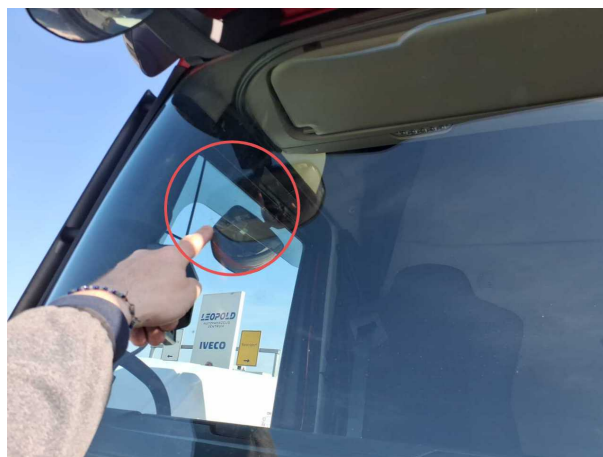
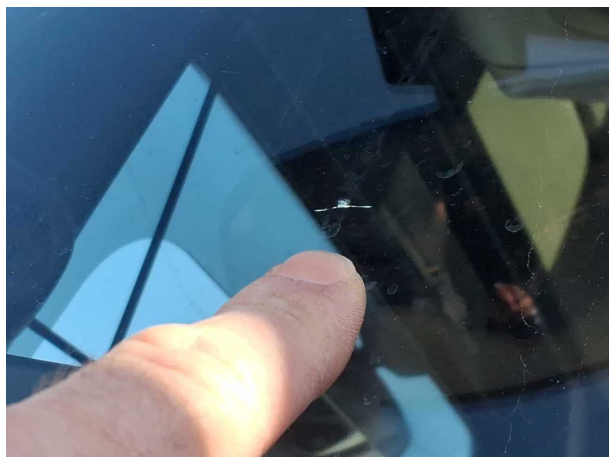
Beschädigung 21: Verglasung: Frontscheibe mit Spurhalteassistent (mit Rissbildung) - Steinschlag - erneuern
