TÜV SÜD Auto Service GmbH
Wailandstr. 23
63741 Aschaffenburg

Erstellungsdatum: 18.02.2026
Besichtigungsdatum: 12.02.2026
Protokoll-Nummer: 193-2026
Sachverständiger: CP / KP

Expertise PKW

WV2ZZZSTZNH006555

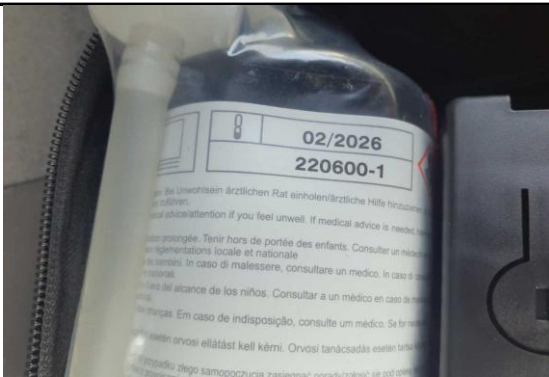
Tirefit abgelaufen

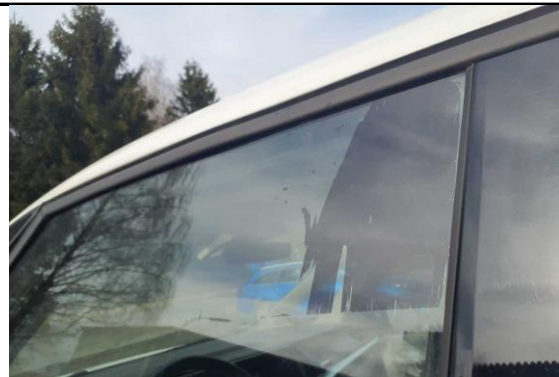
Scheibe vorne links beklebt

Nr. Bauteilgruppe	Beschreibung
1 Sonstiges	Wartung kein Nachweis - durchführen
2 Sonstiges	HU kein Nachweis - durchführen
3 Verglasung	Türscheiben vorne links + rechts beklebt - entkleben, neutralisieren
4 Karosserie	Tür vorn links Dellen - sanft instandsetzen
5 Bremsanlage	Bremsscheibe + Beläge hinten verschlissen - erneuern
6 Ausrüstung	Tirefit Füllmittel abgelaufen (02/26) - erneuern
7 Ausrüstung	Fahrzeugschlüssel mit Fernbedienung verkratzt - erneuern
8 Fehlteile	2. Radsatz Sommerreifen, LM Felgen Toshima, anthrazit - erneuern
9 Rahmen	Stoßfänger hinten Lackabplatzer - Smart Repair
10	
11	
12	
13	
14	
15	
16	
17	
18	
19	
20	
21	
22	
23	
24	
25	
26	
27	
28

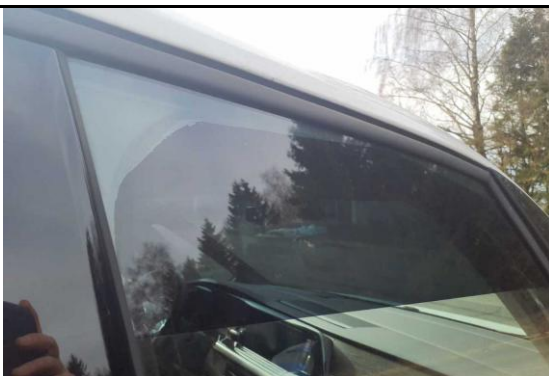
Scheibe vorne rechts beklebt

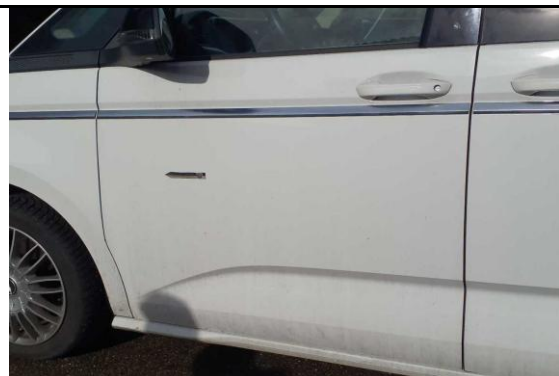
Tür vorn links Dellen

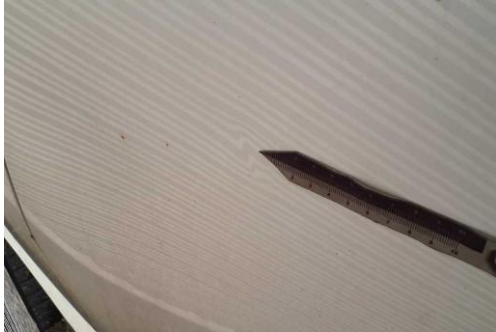
Tür vorn links Dellen

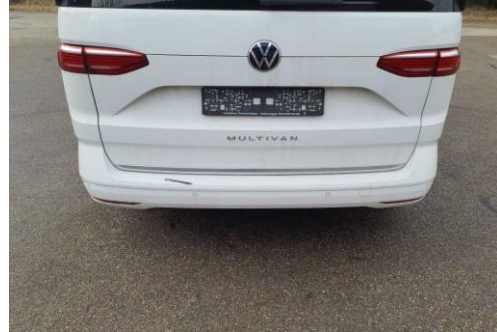
Stoßfänger hinten Lackabplatzer

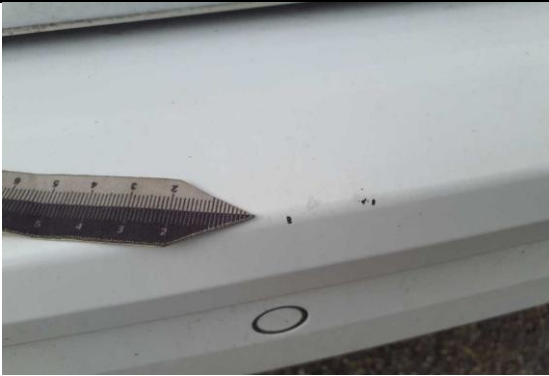
Stoßfänger hinten Lackabplatzer

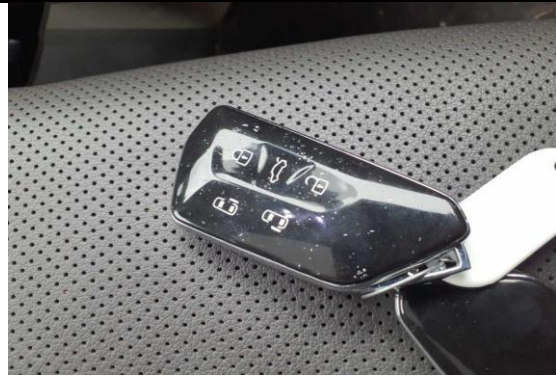
Schlüssel verkratzt
