Expertise

FIN: ZCFME2AU20C551179

Kennzeichen: HL HR 17

Hersteller	Iveco	Euro Norm	EURO 6
Typ/Modell	LKW > 7,5t / S-Way AS440 S50 T/FP LT	Hubraum (ccm) / Zylinder	12.882 / 6
Aufbau / Ausführung	Sattelzugmaschine	Motorleistung (kw)	368
Fahrerhaus	ActiveSpace	Getriebe	Hi-Tronix
Farbe	Weiß Uni	Kraftstofftank (Liter)	580 / 430
Radformel	4 x 2	Leergewicht	
Erstzulassung	20.02.2025	Gesamtgewicht	18.000
Laufleistung	102.959 km / abgelesen	Radstand (mm)	3.790
Gesamtlaufleistung		Lademaße (mm) L x B x H	x x
Anzahl Besitzer	1	Fahrgestellhöhe	niedrig
nächste HU / SP / §57b	02.27 / 08.27 / 02.27	Federung	Blatt / Luft

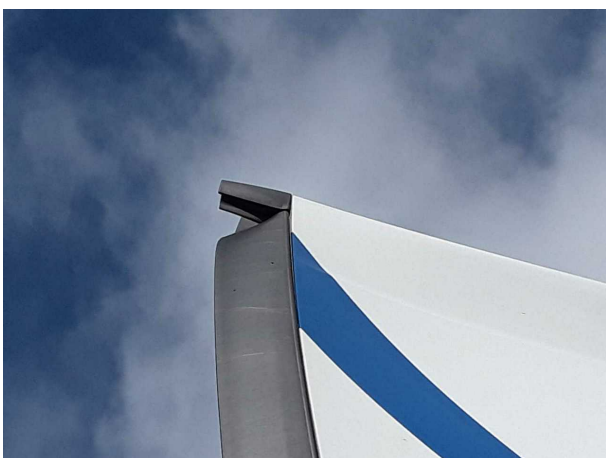
Beschädigung 1: Fahrerhaus: Luftleitkörper Dach rechts (Gummilippe) - verformt - einstellen/justieren

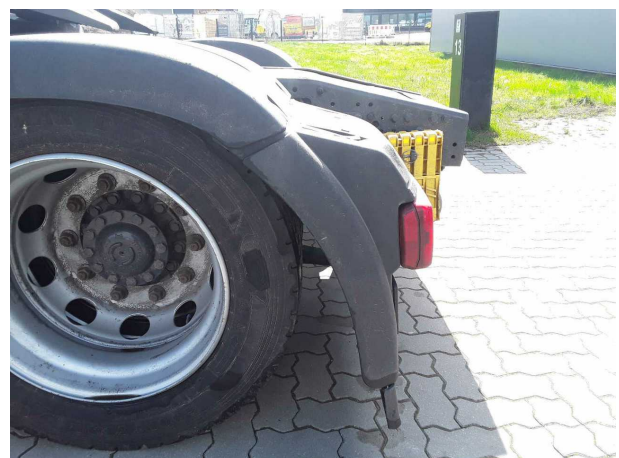
Beschädigung 2: Rahmen: Kotflügel hinten links hinten - Fehlstellung - instandsetzen

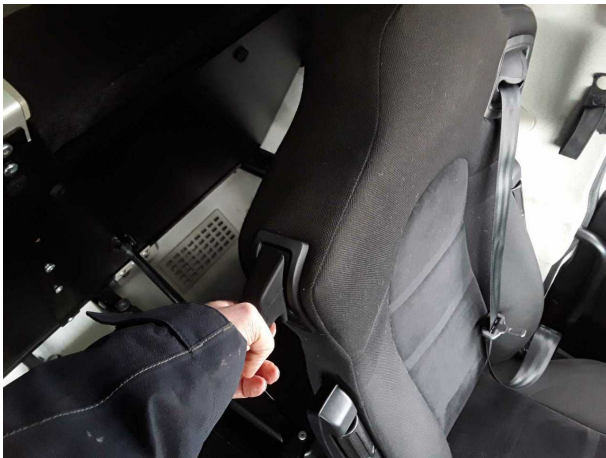
Beschädigung 3: Sitz vorn: Sitzverstellung links (Folgekosten möglich) - ohne Funktion - Diagnose durchführen

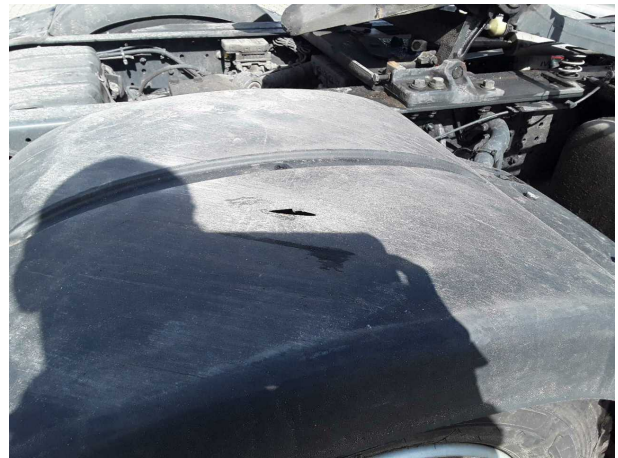
Beschädigung 4: Rahmen: Kotflügelabdeckung hinten rechts - gebrochen / gerissen - erneuern

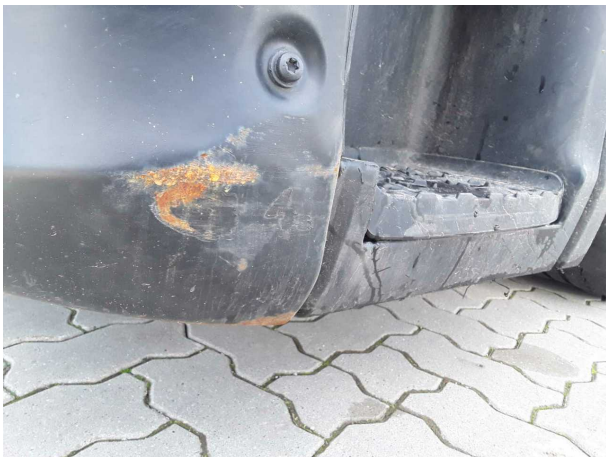
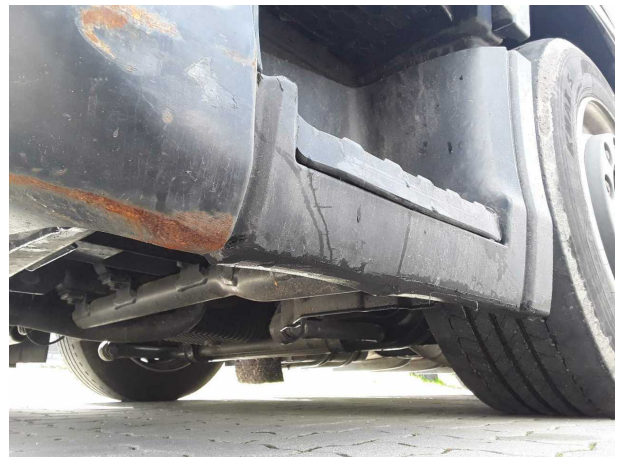
Beschädigung 5: Stossfänger vorn: Bugschürze links (unterhalb) - verkratzt / verschürft - lackieren

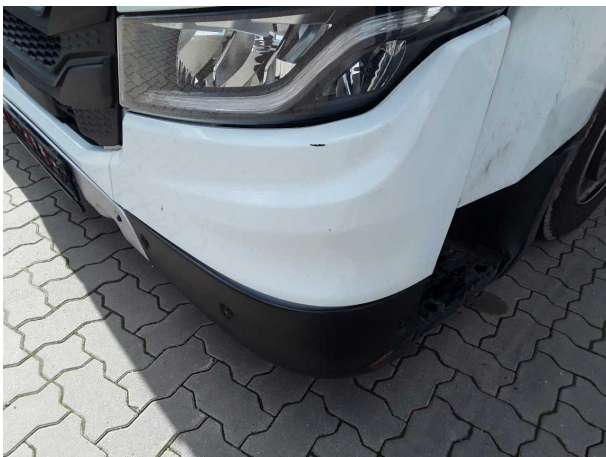
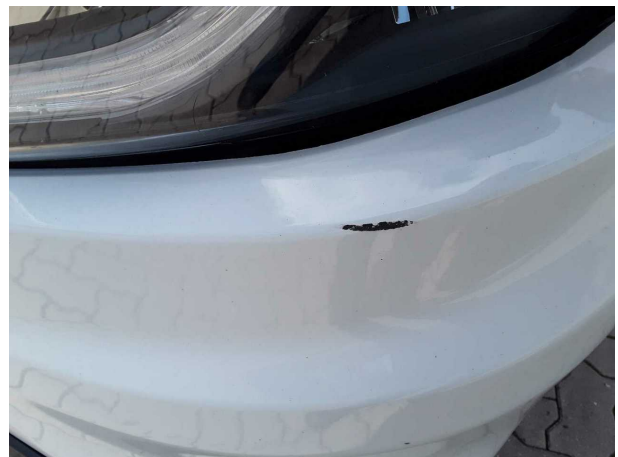
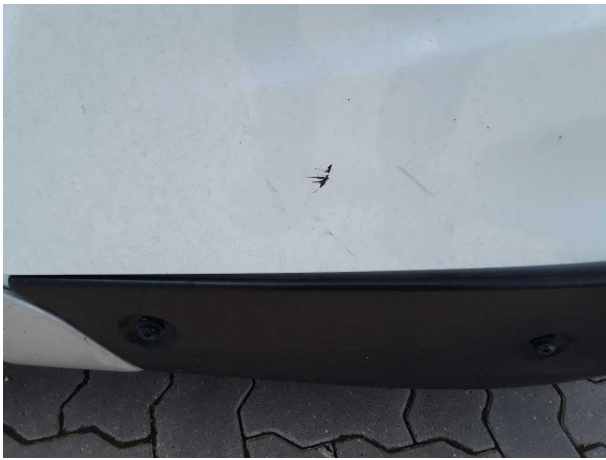
Beschädigung 7: Stossfänger vorn: Bugschürze links - Kratzer - lackieren

Beschädigung 7: Stossfänger vorn: Bugschürze links - Kratzer
- lackieren

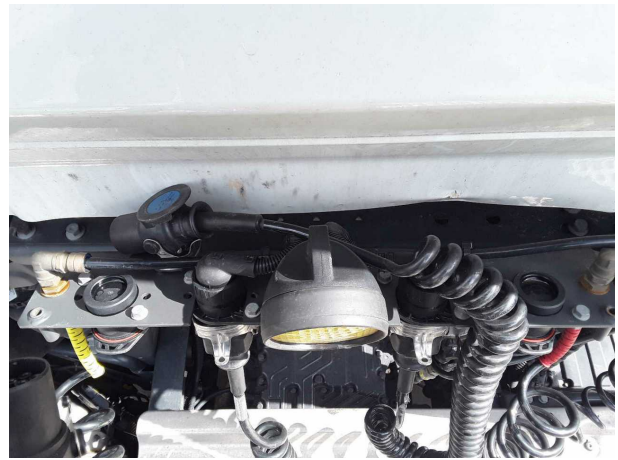
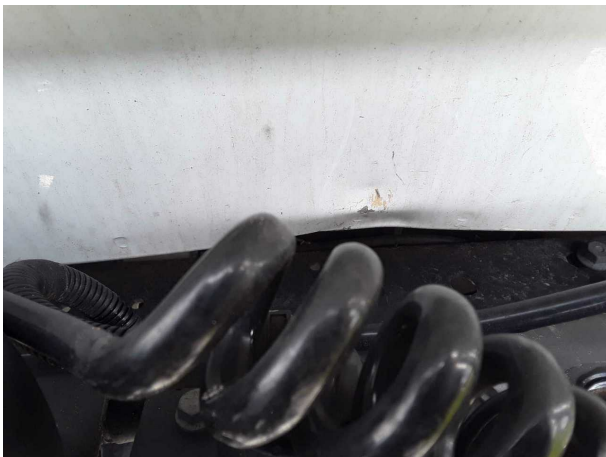
Beschädigung 9: Fahrerhaus: Rückwand - Delle /
Lackschaden - instandsetzen und lackieren

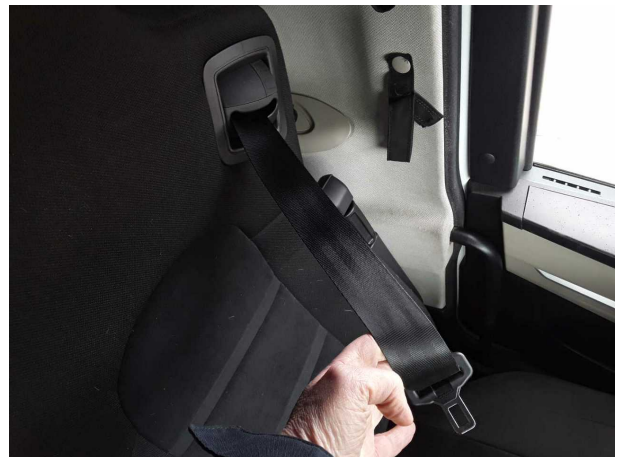
Beschädigung 10: Gurtsystem vorn: Sicherheitsgurt vorn links
(rollt nicht auf) - Funktion / Zulässigkeit - erneuern

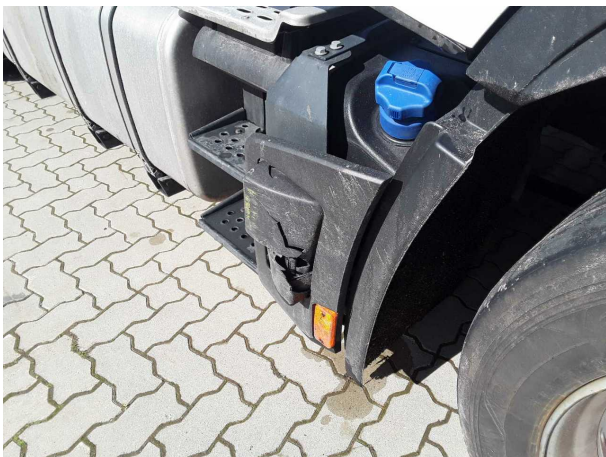
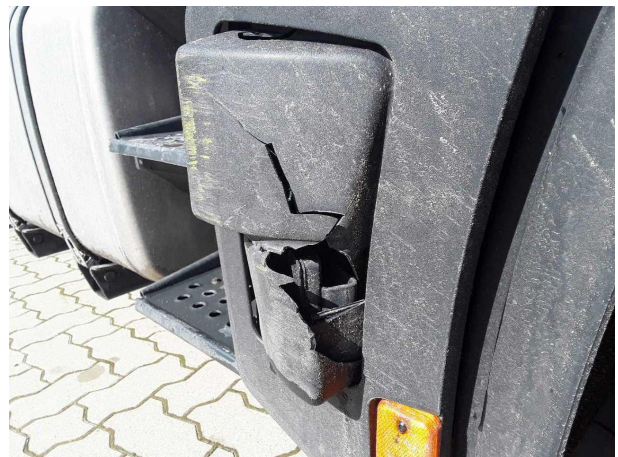
Beschädigung 12: elektronische Systeme:
Abstandsregelsystem (Seitenradar) - gebrochen / gerissen -
