## Expertise

Kennzeichen: LRO KM 90

Hersteller	Iveco	Euro Norm	EURO 6
Typ/Modell	Transporter / Daily 35S16	Hubraum (ccm) / Zylinder	2.287 / 4
Aufbau / Ausführung	Kasten	Motorleistung (kw)	115
Fahrerhaus	Kastenwagen	Getriebe	6 Gang manuell
Farbe	Weiß Uni	Kraftstofftank (Liter)	70
Radformel	4 x 2	Leergewicht	2.309
Erstzulassung	29.11.2023	Gesamtgewicht	3.500
Laufleistung	45.274 km / abgelesen	Radstand (mm)	4.100
Gesamtlaufleistung		Lademaße (mm) L x B x H	4.700 x 1.800 x 1.950
Anzahl Besitzer	unbekannt	Fahrgestellhöhe	mittel
nächste HU / SP / §57b	03.26 / /	Federung	Blatt / Blatt

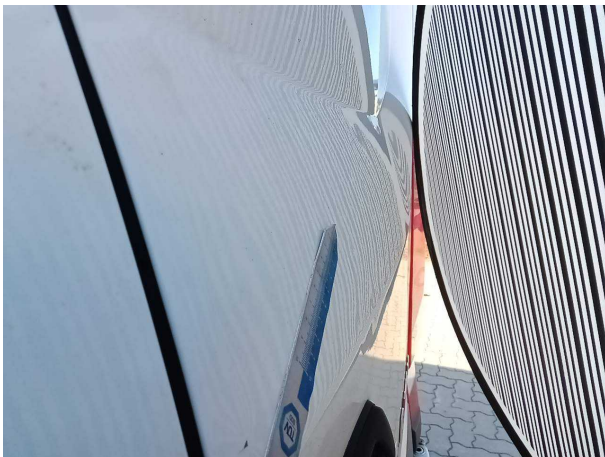
Beschädigung 1: Heckklappe/-tür: Hecktür rechts - Delle(n) - sanft instandsetzen

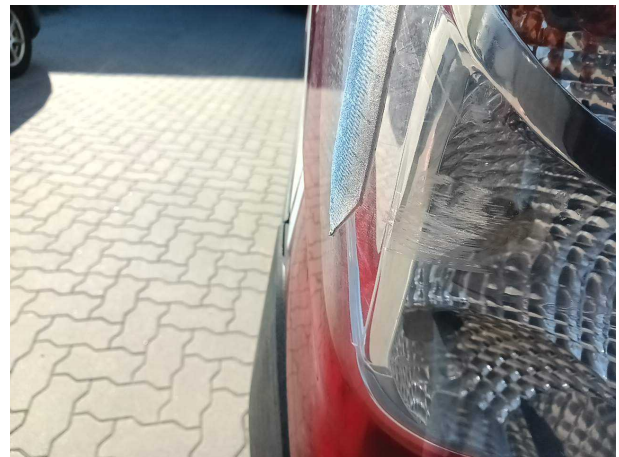
Beschädigung 2: Heckleuchte: Heckleuchte links - verkratzt / verschürft - erneuern

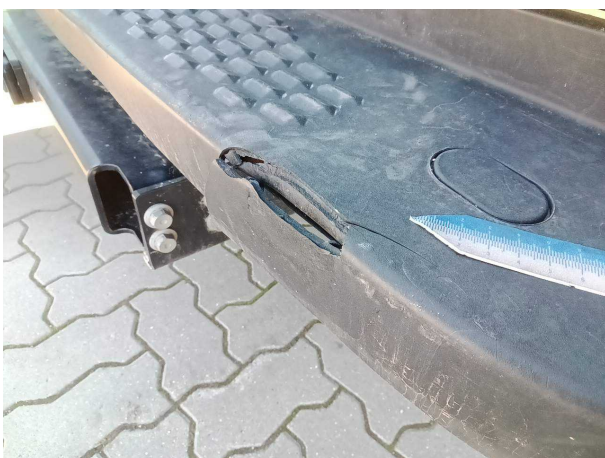
Beschädigung 3: Heckbereich: Auftritt - gebrochen / gerissen - erneuern

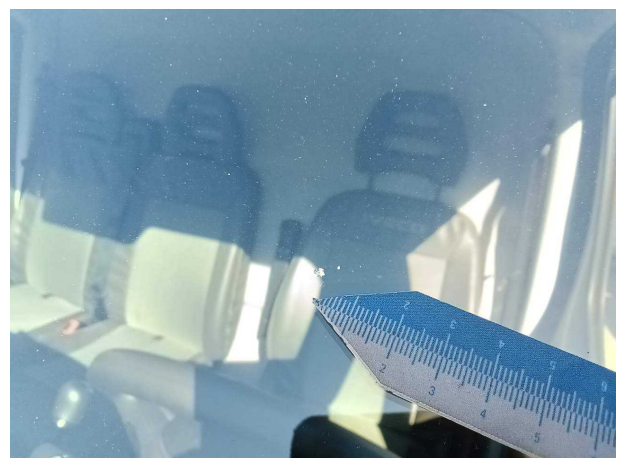
Beschädigung 5: Verglasung: Frontscheibe (im Fahrsichtfeld) - Steinschlag - erneuern

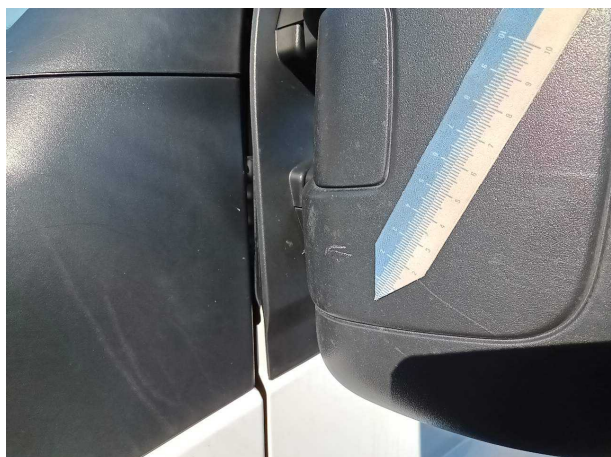
**Gebrauchsspur 3:** Außenspiegel links: Abdeckkappe - Kratzer  
- kein Abzug

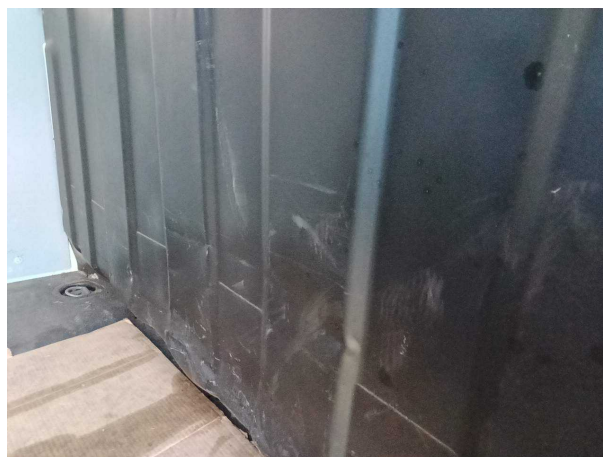
**Gebrauchsspur 4:** Karosserie: Trennwand - verformt - kein  
Abzug
