Expertise

Vertragsnummer: 1054472-000

FIN: ZCFA875D602745950

Kennzeichen: HH BT 1041

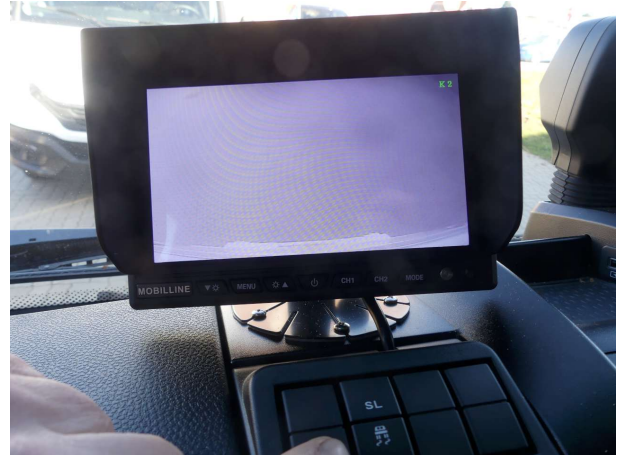
Beschädigung 2: elektronische Systeme: Rückfahrkamera (schlechtes Bild, Folgekosten möglich) - Funktion / Zulässigkeit

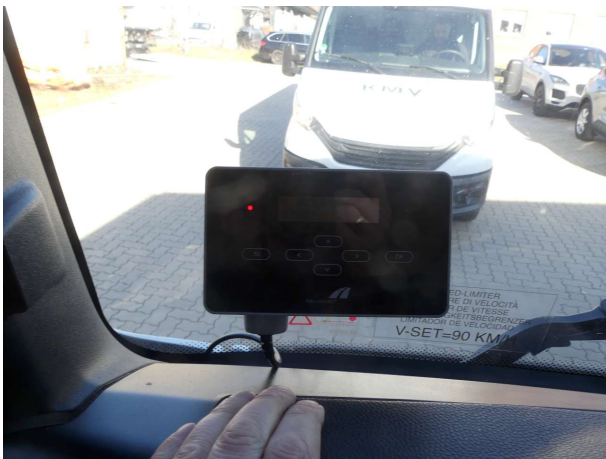
Beschädigung 3: elektronische Systeme: elektronische Systeme (Mautsystem verbaut) - de-/montieren

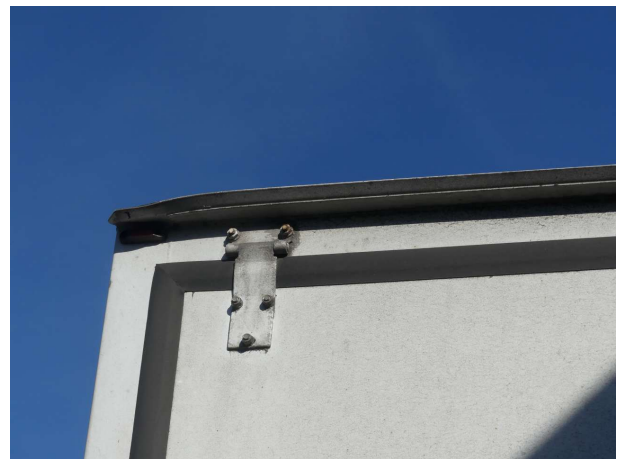
Beschädigung 4: Koffer: Dachabschlußprofil (links) - verformt - instandsetzen

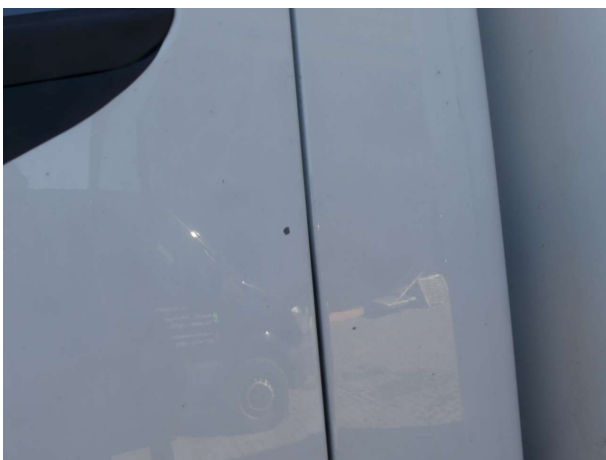
Beschädigung 5: Tür vorn links: Tür - Delle / Lackschaden - Smart Repair

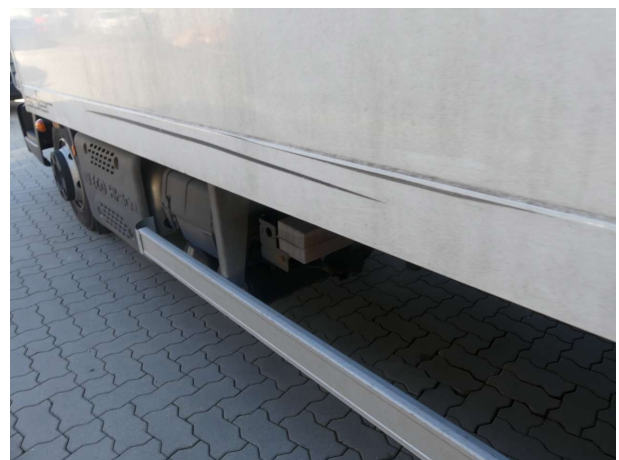
Beschädigung 8: Koffer: Seitenwand links - Kratzer - lackieren

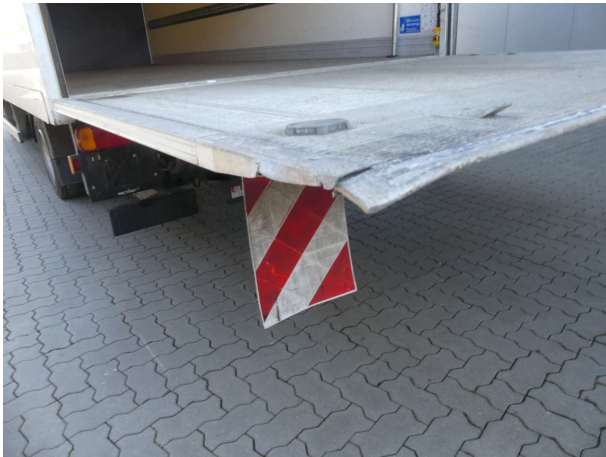
Beschädigung 9: Ladebordwand: Blatt - gebrochen / gerissen - instandsetzen

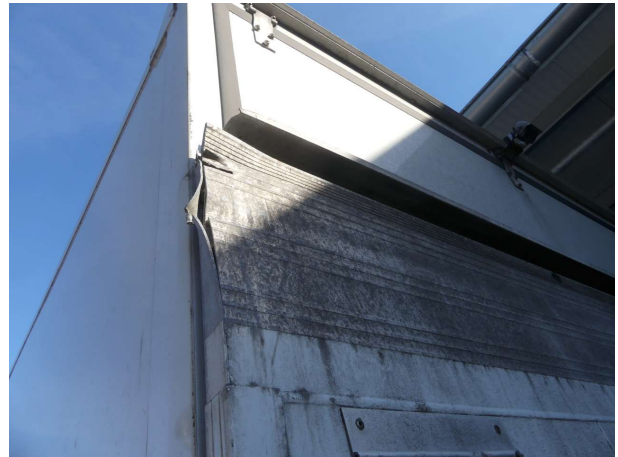
Beschädigung 9: Ladebordwand: Blatt - gebrochen / gerissen - instandsetzen

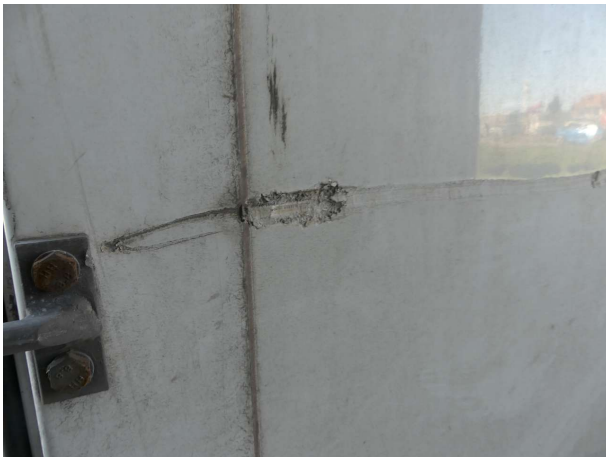
Beschädigung 10: Koffer: Seitenwand rechts - gebrochen / gerissen - instandsetzen und lackieren

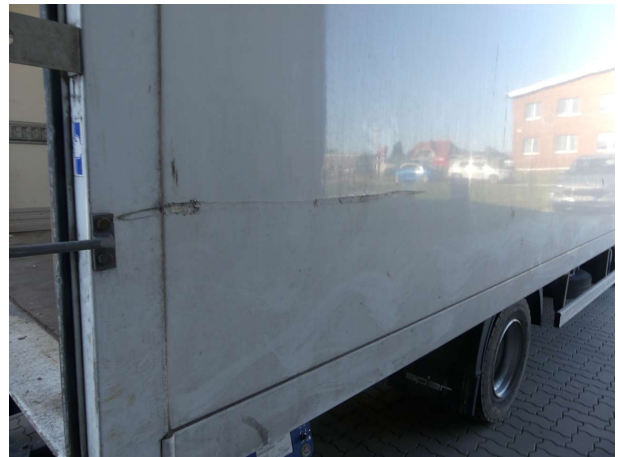
Beschädigung 10: Koffer: Seitenwand rechts - gebrochen / gerissen - instandsetzen und lackieren

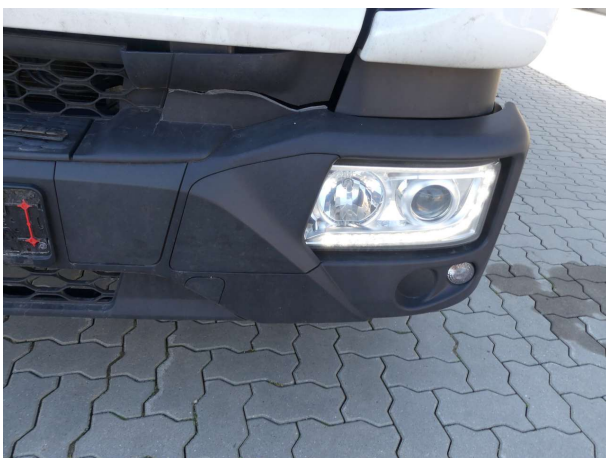
Beschädigung 12: Stossfänger vorn: Stossfänger vorn (unlackiert) - gebrochen / gerissen - erneuern

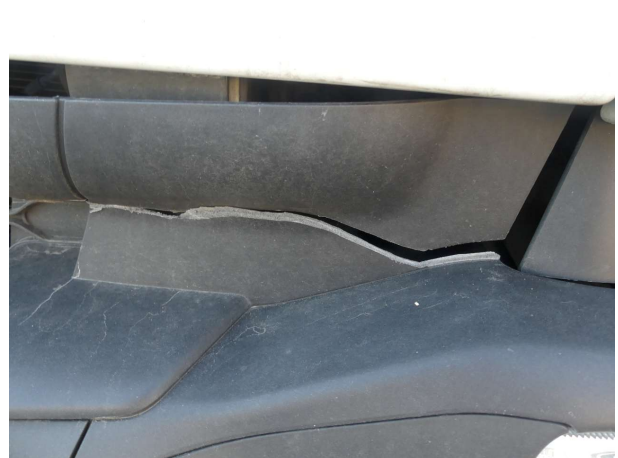
Beschädigung 12: Stossfänger vorn: Stossfänger vorn (unlackiert) - gebrochen / gerissen - erneuern
