Erstellungsdatum: 08.04.2026  
Besichtigungsdatum: 31.03.2026  
Protokoll-Nummer: 573-2026  
Sachverständiger: MA / JH

### Expertise Anhänger

W0912L220MLP50793

CLP HK 604

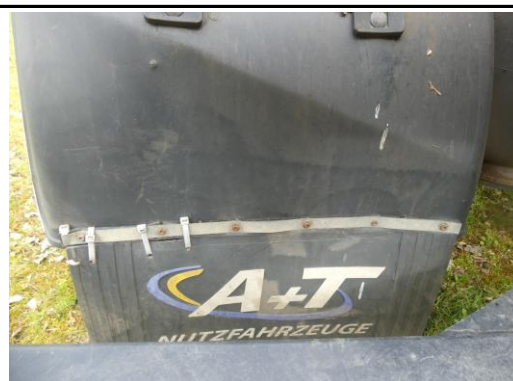
Kotflügel HL gebrochen

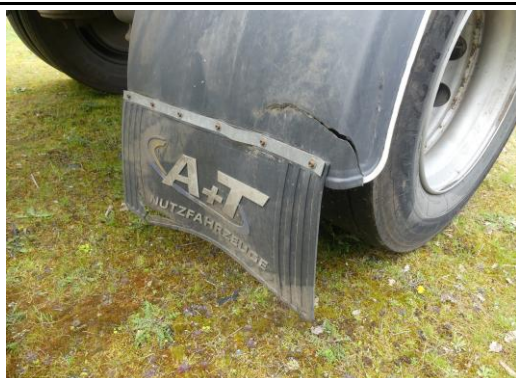
Kotflügel HR gebrochen

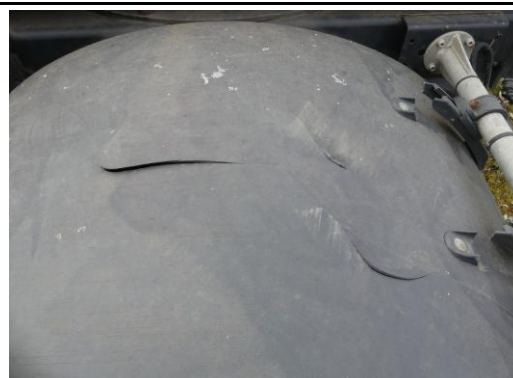
Kotflügel VR gebrochen

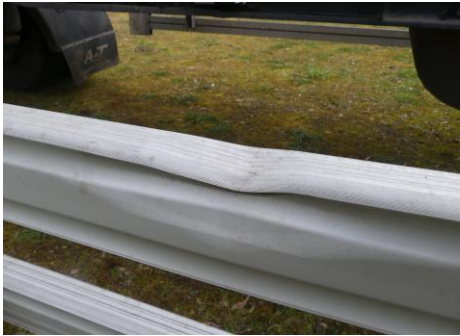
Unterfahrschutz links verformt

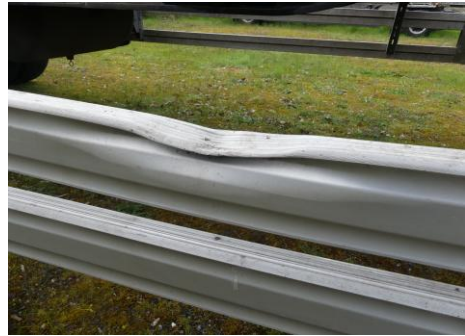
Unterfahrschutz rechts verformt

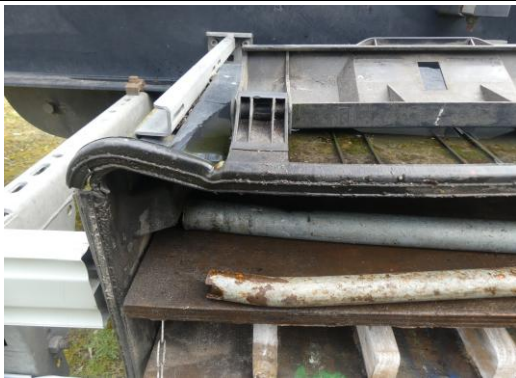
Staukasten gebrochen
