Expertise

Vertragsnummer: 1048025-000

FIN: XLRTEF5300G490971

Kennzeichen: SAD UP 412

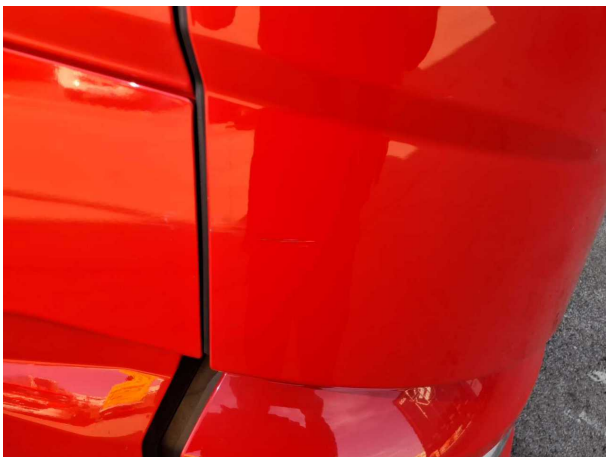
Beschädigung 1: Fahrerhaus: Luftleitkörper vorn rechts (Vorne rechts) - verkratzt / verschürft - Smart Repair

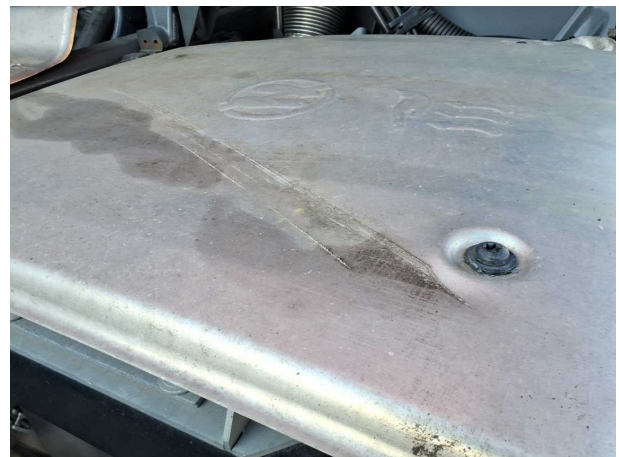
Beschädigung 3: Abgasanlage: Hitzeblech - verformt - erneuern

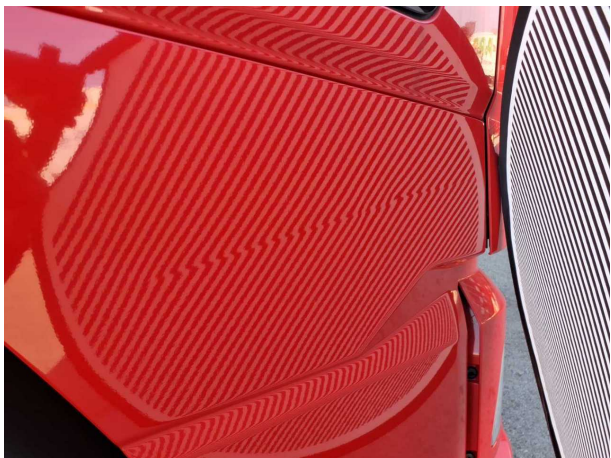
Beschädigung 5: Tür vorn rechts: Türverlängerung - verformt - erneuern
