Expertise

Vertragsnummer: 1029636-000

FIN: YS2R4X20005479320

Kennzeichen: GG MW 1302

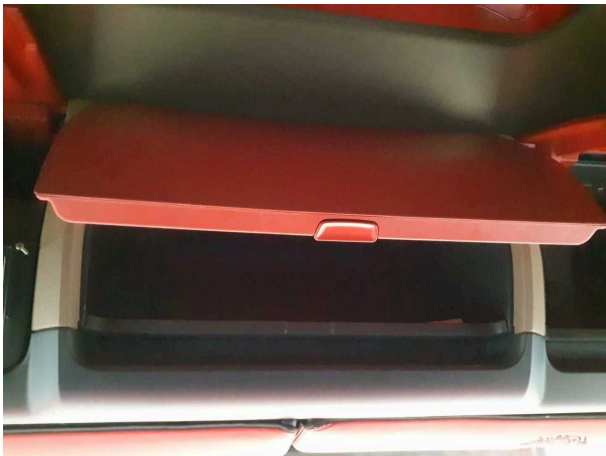
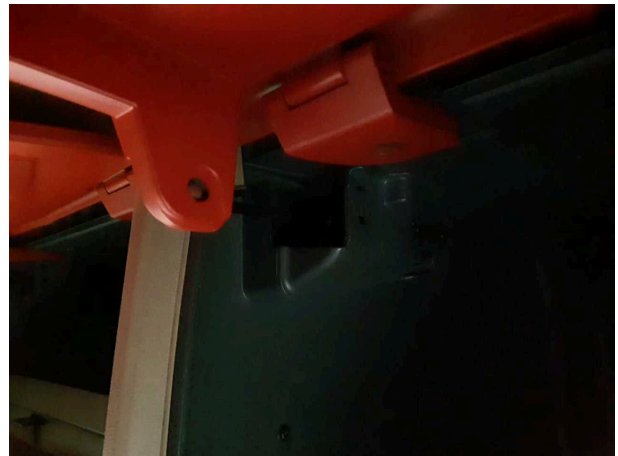
Beschädigung 1: Instrumententafel: Ablagefachdeckel (Dämpfer) - verschlissen - erneuern

Nr.	Bauteilgruppe	Beschreibung
1	Instrumententafel	Ablagefachdeckel (Dämpfer) - verschlissen - erneuern
2	Interieur	Hutablage - entspricht nicht den Herstellervorgaben - de-/montieren
3	Motorkühlung	Kühflüssigkeit (Niedrig, Folgekosten möglich) - Funktion / Zulässigkeit - Diagnose durchführen
4	Fahrerhaus	Fahrerhaus - beklebt/ beschriftet - entkleben/neutralisieren
5	elektrisches System	elektrische Ausrüstung (Lampen, Zulässigkeit prüfen, Folgekosten möglich) - Funktion / Zulässigkeit
6	Interieur	Innenraum - beklebt/ beschriftet - entkleben/neutralisieren
7	Sonstiges	Inspektion/Wartung - fällig - durchführen

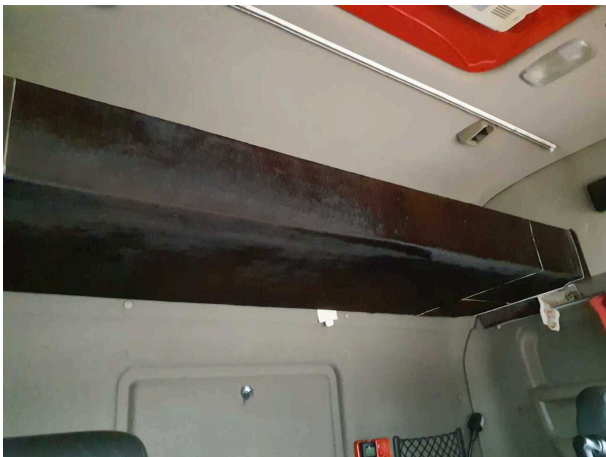
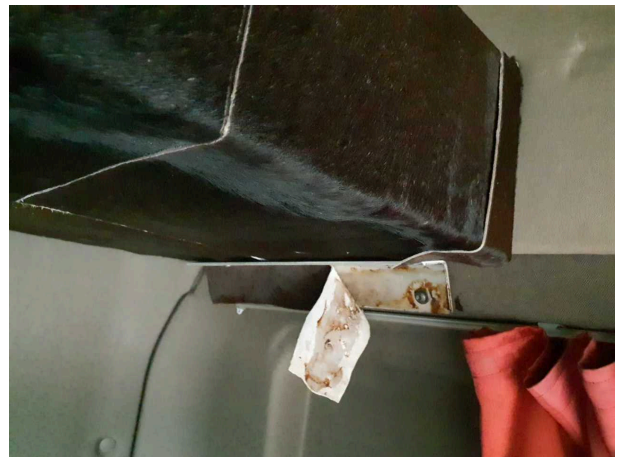
Beschädigung 2: Interieur: Hutablage - entspricht nicht den Herstellervorgaben - de-/montieren

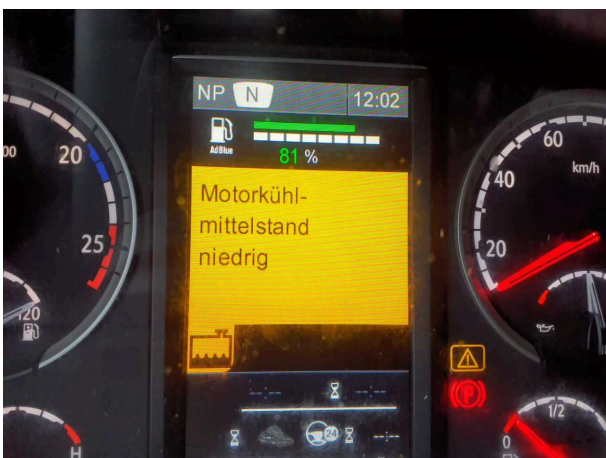
Beschädigung 3: Motorkühlung: Kühlflüssigkeit (Niedrig, Folgekosten möglich) - Funktion / Zulässigkeit - Diagnose

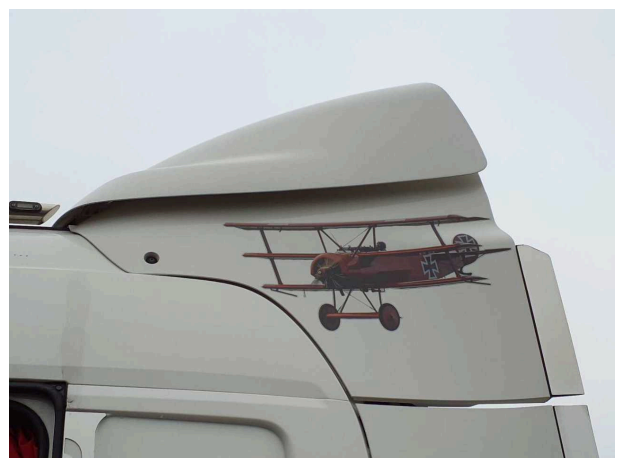
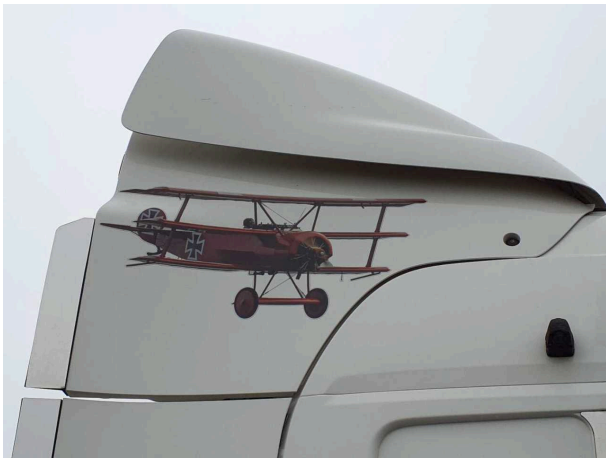
Beschädigung 4: Fahrerhaus: Fahrerhaus - beklebt/ beschriftet - entkleben/neutralisieren

Beschädigung 4: Fahrerhaus: Fahrerhaus - beklebt/
beschriftet - entkleben/neutralisieren

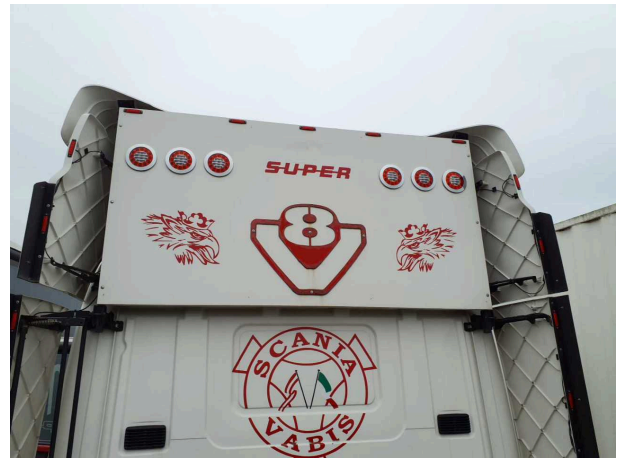
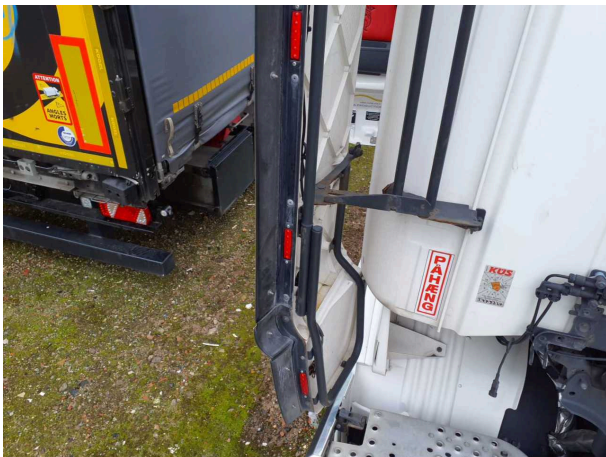
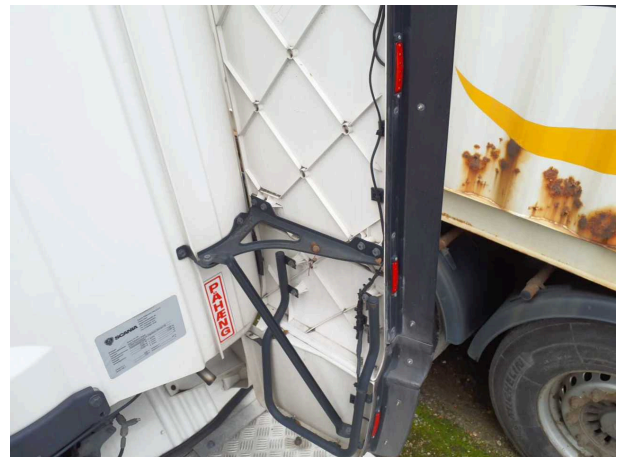
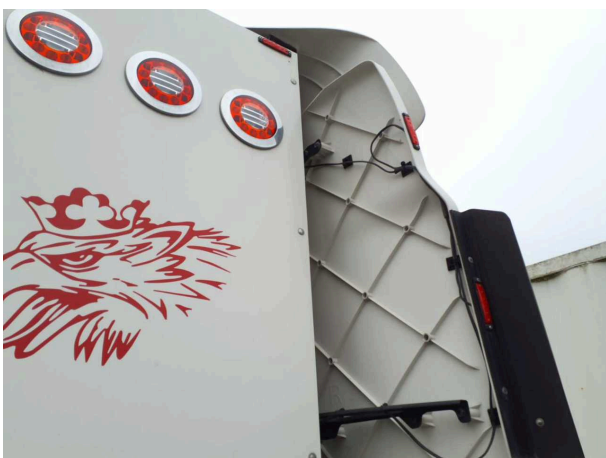
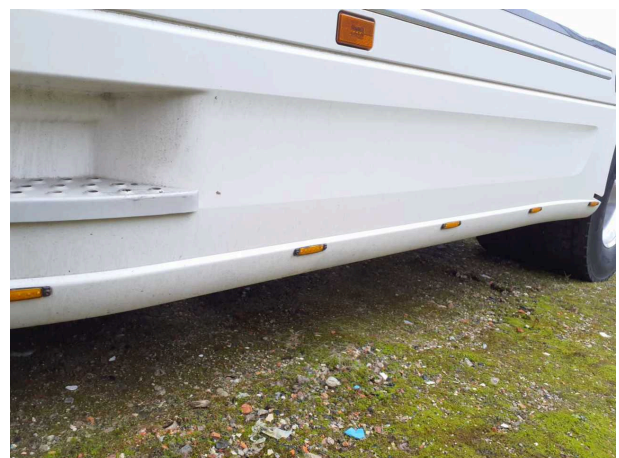
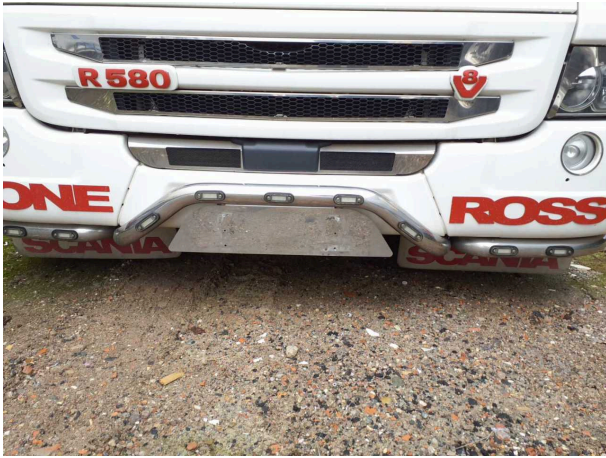
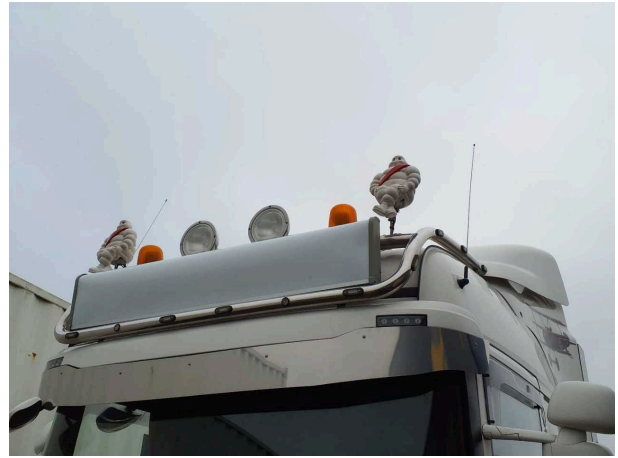
Beschädigung 5: elektrisches System: elektrische Ausrüstung
(Lampen, Zulässigkeit prüfen, Folgekosten möglich) - Funktion /

Beschädigung 5: elektrisches System: elektrische Ausrüstung (Lampen, Zulässigkeit prüfen, Folgekosten möglich) - Funktion /

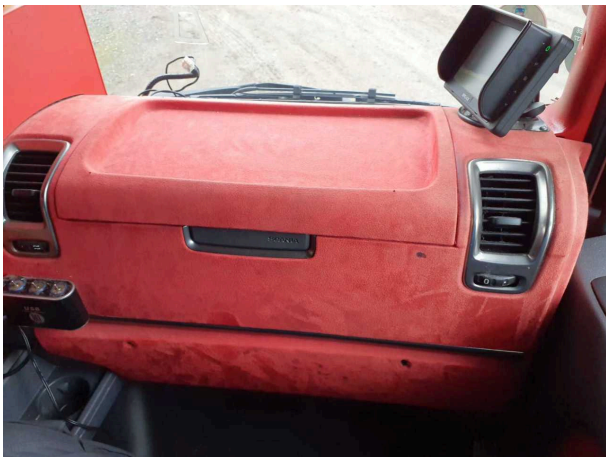
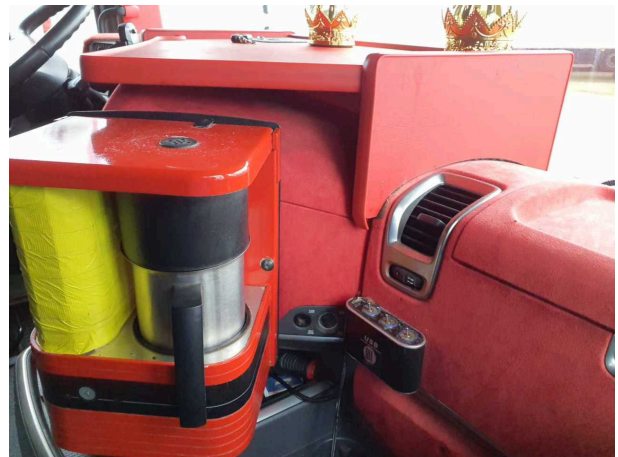
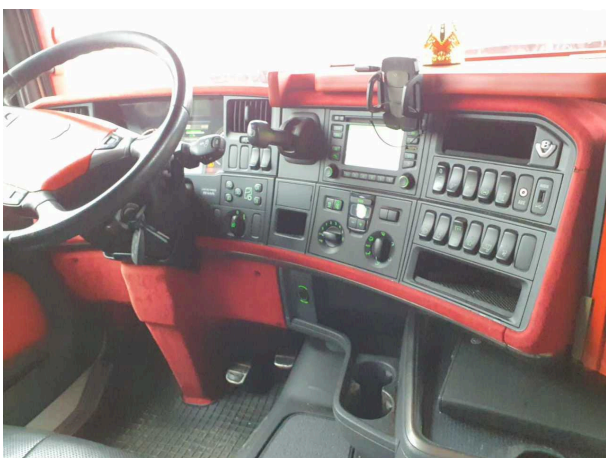
Beschädigung 6: Interieur: Innenraum - beklebt/ beschriftet - entkleben/neutralisieren
