Expertise

Vertragsnummer: 1017973-000

FIN: WDB96702710341485

Kennzeichen: SAD-D 662

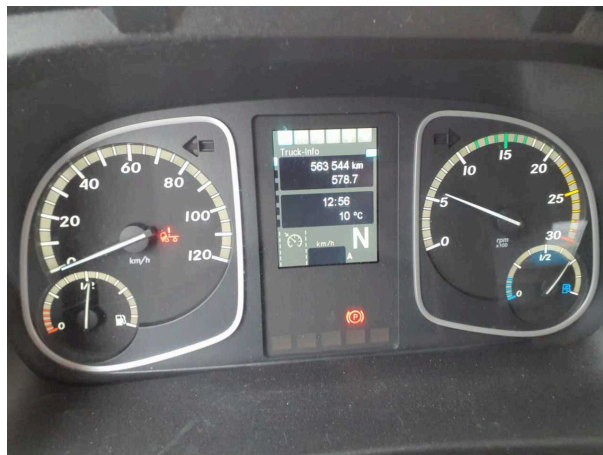
Abbildung 2: Innenraum

Nr. Bauteilgruppe	Beschreibung
1 Sonstiges	UVV LBW - kein Nachweis - durchführen
2 Interieur	Innenraum - verschmutzt - reinigen
3 Außenspiegel rechts	Frontspiegel - gebrochen / gerissen - erneuern
4 Fahrerhaus	Fahrerhaus (Fahrerhausverriegelung, Folgekosten möglich!) - Funktion / Zulässigkeit - befunden ggf. instandsetzen
5 Anbauteil links	Unterfahrschutzprofil (Puffer) - fehlt - erneuern
6 Stossfänger vorn	Stossfänger vorn (Rechts) - verkratzt / verschürft - erneuern
7 Rahmen	Unterfahrschutz hinten - verformt - erneuern
8 Heckleuchte	Heckleuchte rechts (Träger) - verformt - erneuern
9 Heckleuchte	Heckleuchte rechts - gebrochen / gerissen - erneuern
10 Fahrerhaus	Luftleitkörper vorn links - verkratzt / verschürft - lackieren
11 Kühlkoffer	Kühlaggregat (Dicht und Schreiberprüfung) - kein Nachweis - durchführen
12 Anbauteil rechts	Einstieg unten - gebrochen / gerissen - erneuern
13 Kühlkoffer	Kühlaggregat (Wartung) - kein Nachweis - durchführen
