Erstellungsdatum: 14.02.2024
Besichtigungsdatum: 07.02.2024
Protokoll-Nummer: 171-2024
Sachverständiger: CP / GM

Expertise Anhänger

WKESD000001003330

KM-UW 750

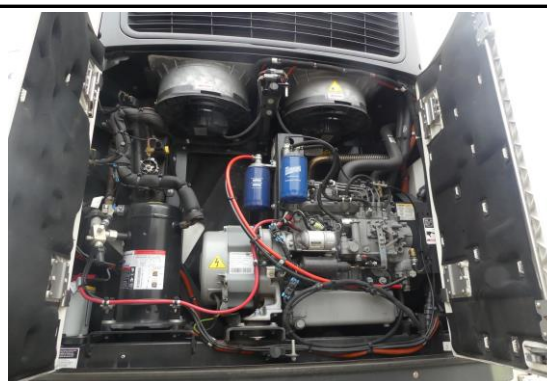
Ansicht Kühlaggregat

Probefahrt	Rangierfahrt nicht möglich.
Motorprobelauf	Motorprobelauf des Aggregates durchgeführt.
Wartungsnachweis	letzter Service am 12.2022 bei 707 h durchgeführt.
Besichtigungsbedingung	ausreichend
Sonstiges	Kühlgerät Betriebsstunden 1.402 h
Fahrzeugdokumente	Es lag die Zulassungsbescheinigung Teil I und II in Kopie vor.
