Erstellungsdatum: 01.08.2024
Besichtigungsdatum: 31.07.2024
Protokoll-Nummer: 1616-2024
Sachverständiger: PJ / GM

Expertise Anhänger

SVH651DP0NA002476

WT-W 1033

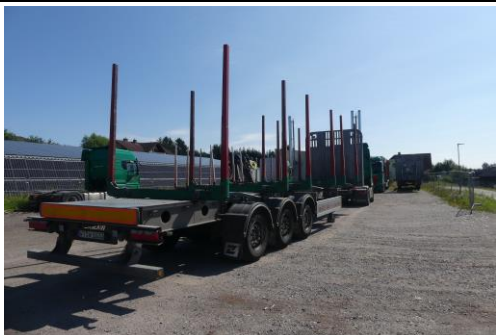
Ansicht hinten rechts

| Nr. Bauteilgruppe | Beschreibung |
|---|---|
| 3 Beleuchtung | Glas Rückleuchte rechts gebrochen, erneuern |
