Erstellungsdatum: 14.11.2024
Besichtigungsdatum: 11.11.2024
Protokoll-Nummer: 2508-2024
Sachverständiger: CP / AA

Expertise Anhänger

WKESD000001046907

LR-R 742

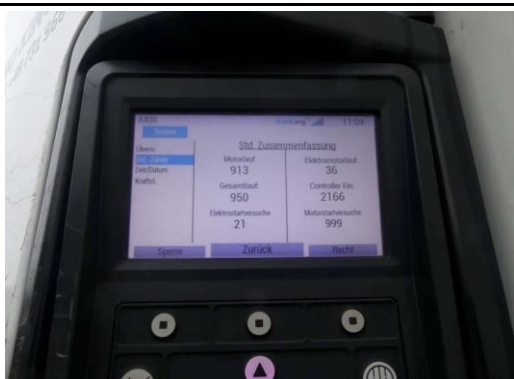
Ansicht Betriebsstunden Kühlaggregat

Probefahrt	Rangierfahrt nicht möglich.
Motorprobelauf	Motorprobelauf des Aggregates durchgeführt.
Wartungsnachweis	letzter Service am bei h durchgeführt.
Besichtigungsbedingung	ausreichend
Sonstiges	Kühlgerät 950 h; Dieselaggregat 913 h; Netzstunden 36 h
Fahrzeugdokumente	Es lag die Zulassungsbescheinigung Teil I und II in Kopie vor.
