Erstellungsdatum: 14.11.2024
Besichtigungsdatum: 11.11.2024
Protokoll-Nummer: 2509-2024
Sachverständiger: CP / AA

Expertise Anhänger

WKESD000001046912

LR-R 740

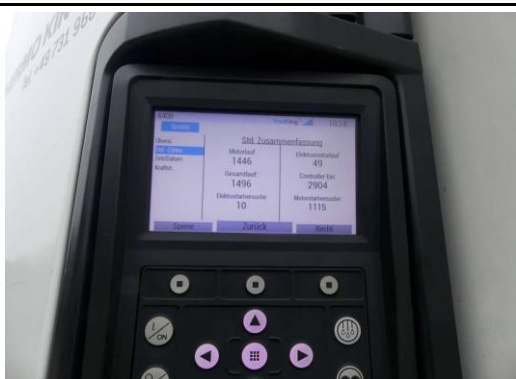
Ansicht Betriebsstunden Kühlaggregat

Probefahrt Rangierfahrt nicht möglich.
Motorprobelauf Motorprobelauf des Aggregates durchgeführt.
Wartungsnachweis letzter Service am bei h durchgeführt.
Besichtigungsbedingung ausreichend
Sonstiges Kühlgerät 1.496 h; Diesellaggregat 1.446 h; Netzstunden 49 h
Fahrzeugdokumente Es lag die Zulassungsbescheinigung Teil II in Kopie vor.
